**GEPARK COLOMBIA S.A.S.**

**ÁREA DE PERFORACIÓN EXPLORATORIA  
LLANOS 123**

**INFORME DE CUMPLIMIENTO  
AMBIENTAL N°.**

**JUNIO 2025**

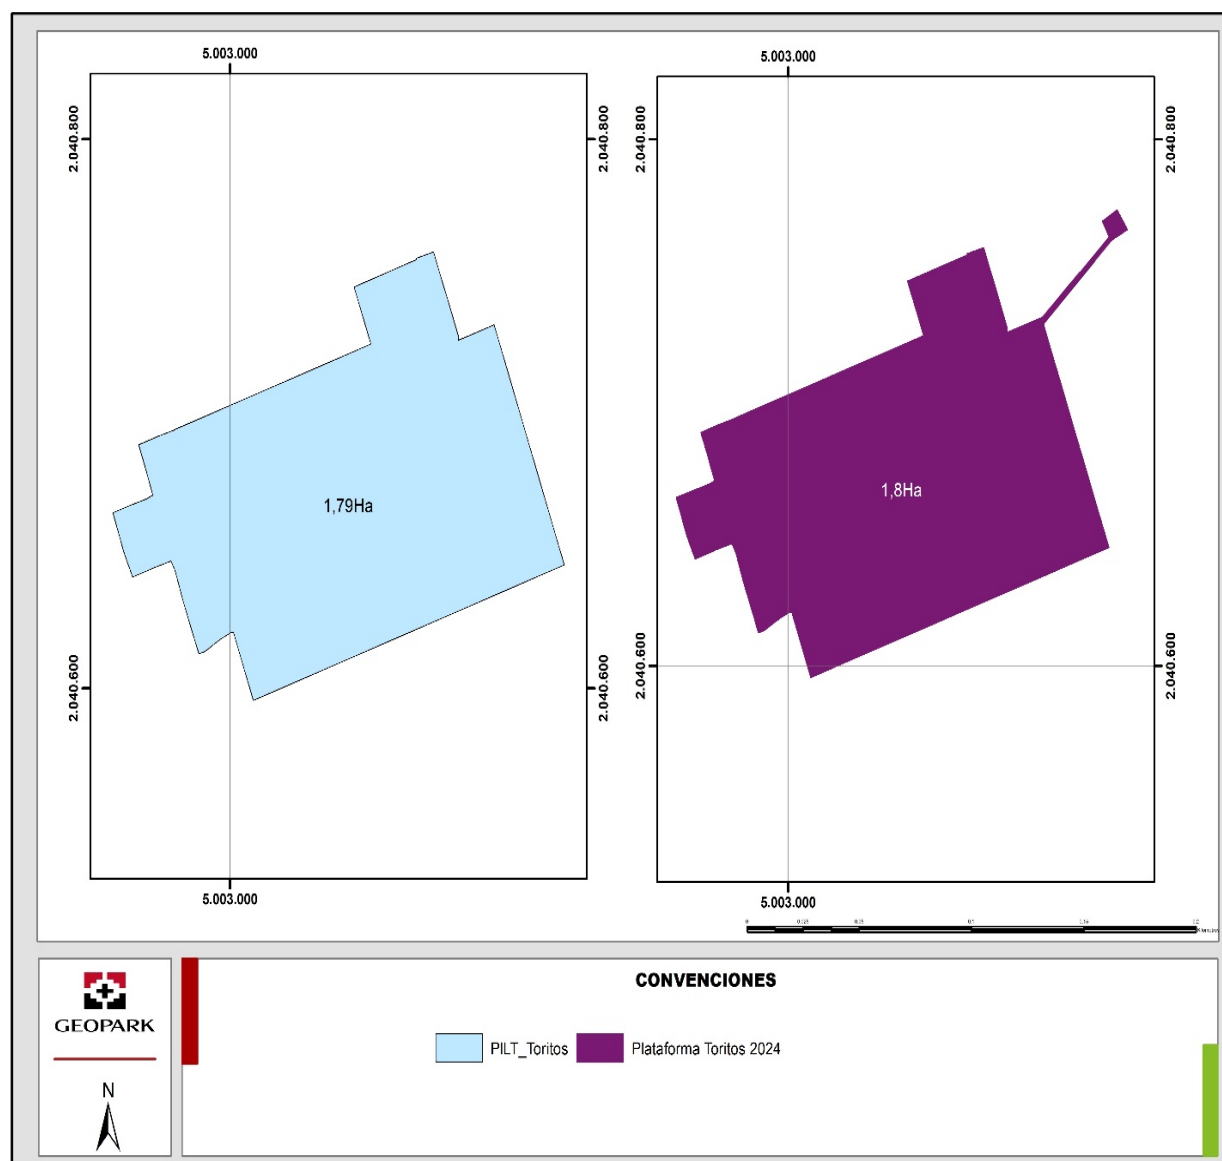
**Figura 10. Plataforma Torios año 2023 vs 2024**

Finalmente en la **Tabla 17**, se presentan las coordenadas de los vértices que conforman el área de la Plataforma Multipozo Toritos, la cual fue construida y reportada ante esta autoridad en el ICA No. 2; sin embargo, para el periodo reportado, se llevó a cabo la ampliación de 1.437 m<sup>2</sup> de la Plataforma.
