# **Estudio hidrológico y modelación hidráulica Bloque de Explotación Llanos 34 – Conceptualización del sistema**

**Versión 02**

**Bogotá, diciembre de 2025**

| Código: AQ_194 | Versión: 02 | Cliente |

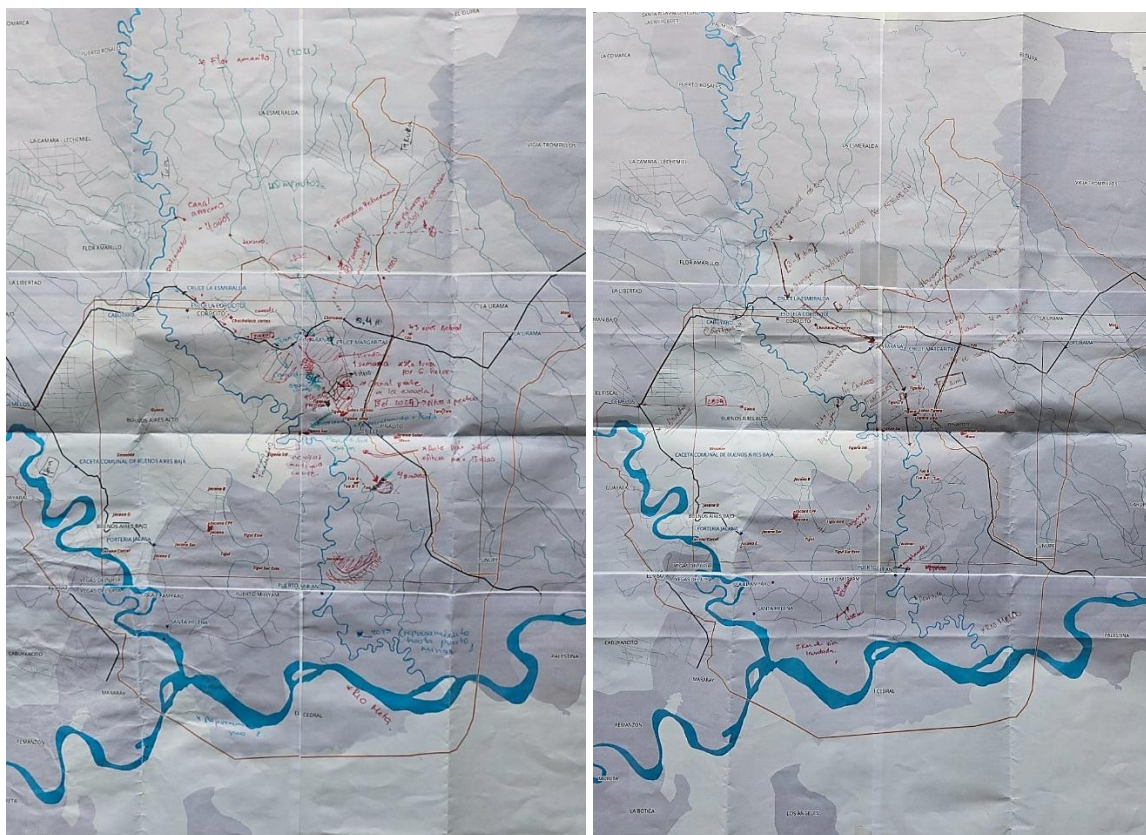
Figura 6-2. Mapas parlantes resultados de entrevistas.

Como parte de la metodología implementada para la ejecución de las entrevistas, se utilizó un mapa georreferenciado del área de estudio, el cual cumplió una doble función. Por un lado, permitió proporcionar un contexto espacial claro a los entrevistados, facilitando la ubicación precisa de los eventos de inundación relatados y reforzando la validez de la información suministrada. Por otro lado, sirvió como herramienta de apoyo para los entrevistadores, permitiéndoles registrar de manera más precisa los datos obtenidos. El mapa parlante utilizado durante las entrevistas se muestra en la Figura 6-2.

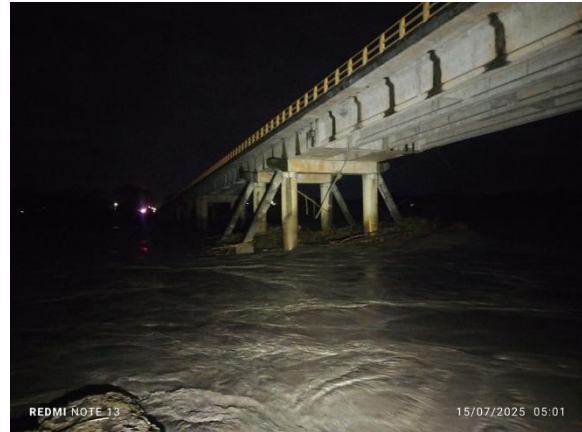
15 de julio 2025, 4:44 PM. Puente de Barranca de Upía.  
Nive:1m.

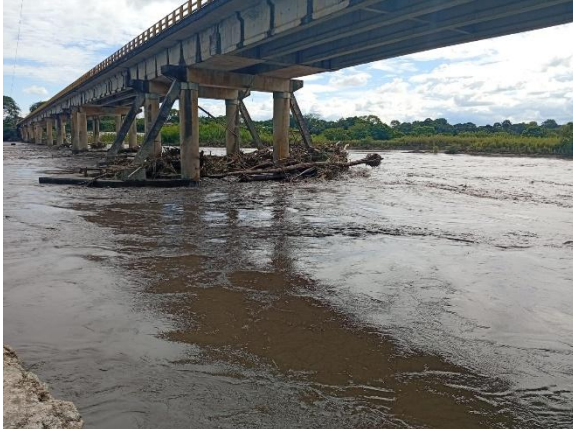
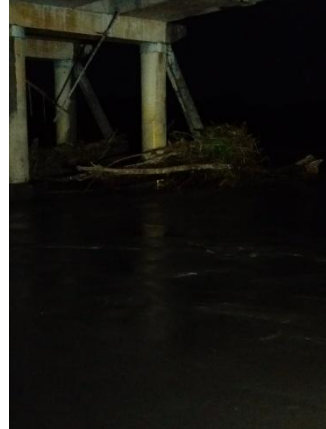
16 de julio 2025, 5:08 AM. Puente de Barranca de Upía.

El primer registro del nivel del río Upía se tomó en la tarde del 14 de julio, alcanzando una altura superior a los tres metros según la regleta de referencia.

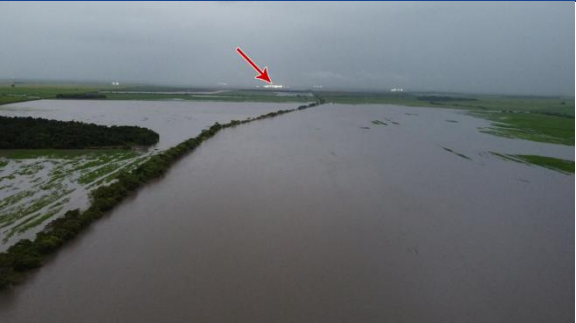
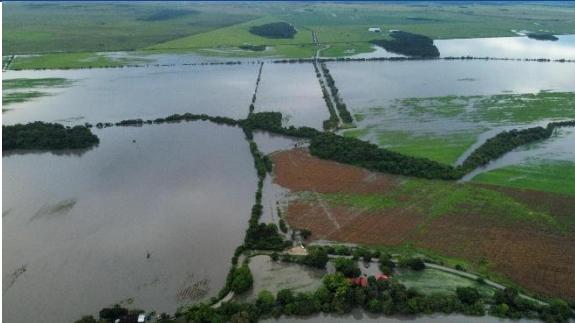
| 14 de julio 2025, 6:59 PM. Sobre vuelo a la vía. | 15 de julio de 2025, 6:37 AM. Portería vía de acceso a Guaco. |

Este fue el primer sector reportado con afectación directa por el desbordamiento del río Upía, lo que obligó al cierre de la vía debido a que la altura de la lámina de agua impedía el tránsito de camionetas y otros vehículos. La acumulación se mantuvo durante aproximadamente día y medio, generando deterioro visible en la carpeta asfáltica. Esta afectación queda registrada en la imagen correspondiente a la regla 2 del día 16 de julio, en la cual se evidencia la persistencia de escurrimiento y los daños sobre la superficie vial

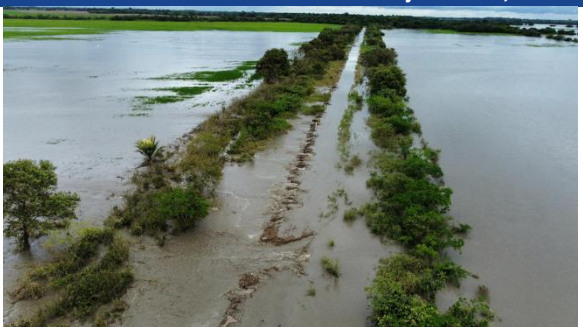
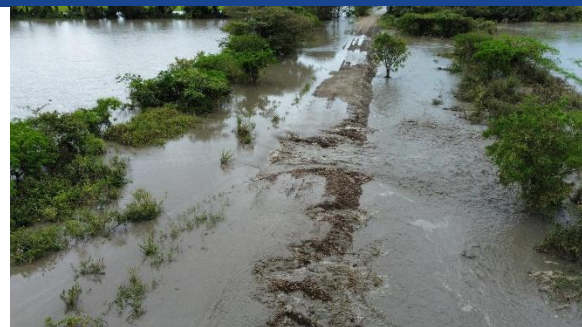
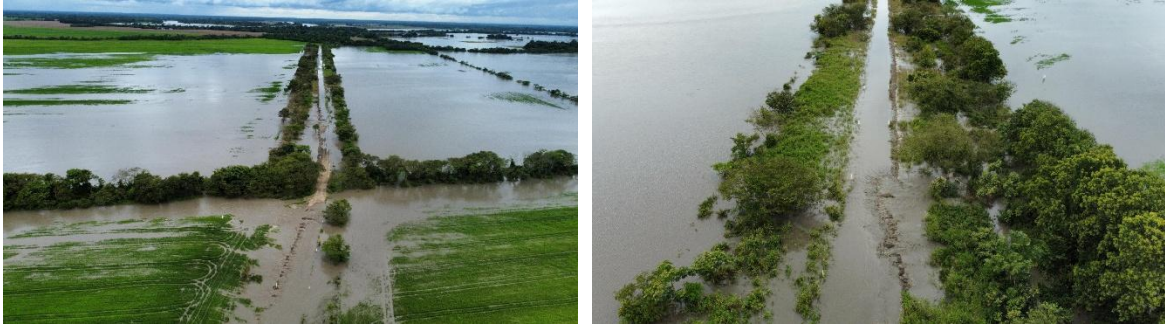
Tabla 6-9. Seguimiento Acceso Guaco  
14 de julio 2025, 7:00 PM. Sobre vuelo a la vía.

La vía de acceso a Guaco fue la segunda infraestructura en presentar afectación directa por el desbordamiento, evidenciándose presencia de lámina de agua sobre la calzada y en ambos costados del talud. Esta condición generó procesos de deslavado del material superficial, comprometiendo parcialmente la estabilidad del tramo.

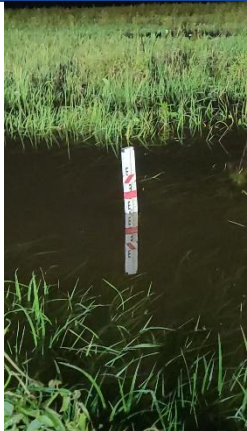
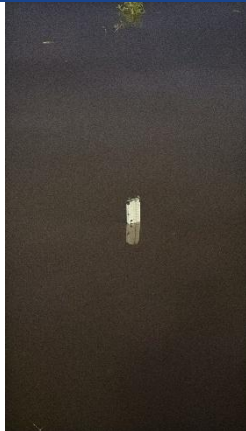
| 15 de julio 2025, 5:04 AM. Regleta Jacana CPF. | 15 de julio 2025, 5:26 AM. Regleta Jacana CPF. |

Los efectos del desbordamiento comenzaron a evidenciarse en Jacana Central durante la madrugada del 15 de julio, a través de lecturas en una de las regletas del CPF. Se registró un incremento de 20 centímetros en la lámina de agua en apenas 20 minutos, marcando el inicio del evento en este sector.

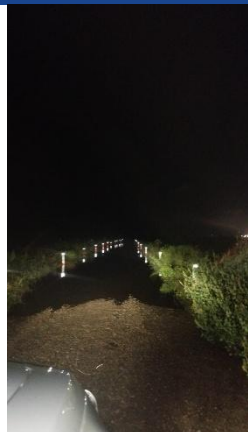
17 de julio 2025, 5:50 AM. Vía de acceso a Jacana Sur

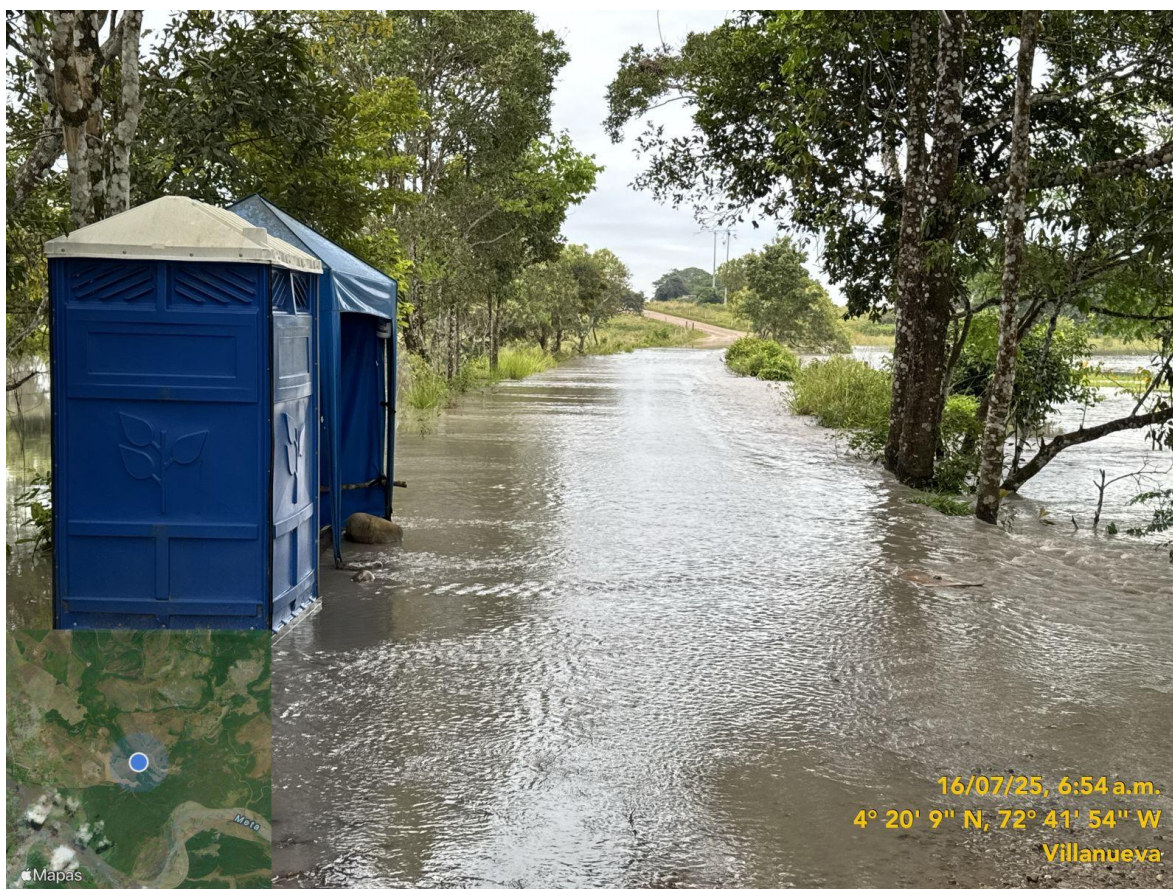
Figura 6-9. Desbordamiento del caño Aguaverde  
**Fuente.** Aqualogs SAS (2025)

Durante la mañana del 16 de julio se reportó un desbordamiento en el tramo de vía próximo al puente. Si bien no se evidenció gran profundidad en la lámina de agua (según referencia visual en la Figura 6-9) este evento marca el inicio del ascenso en el nivel de este cuerpo hídrico.

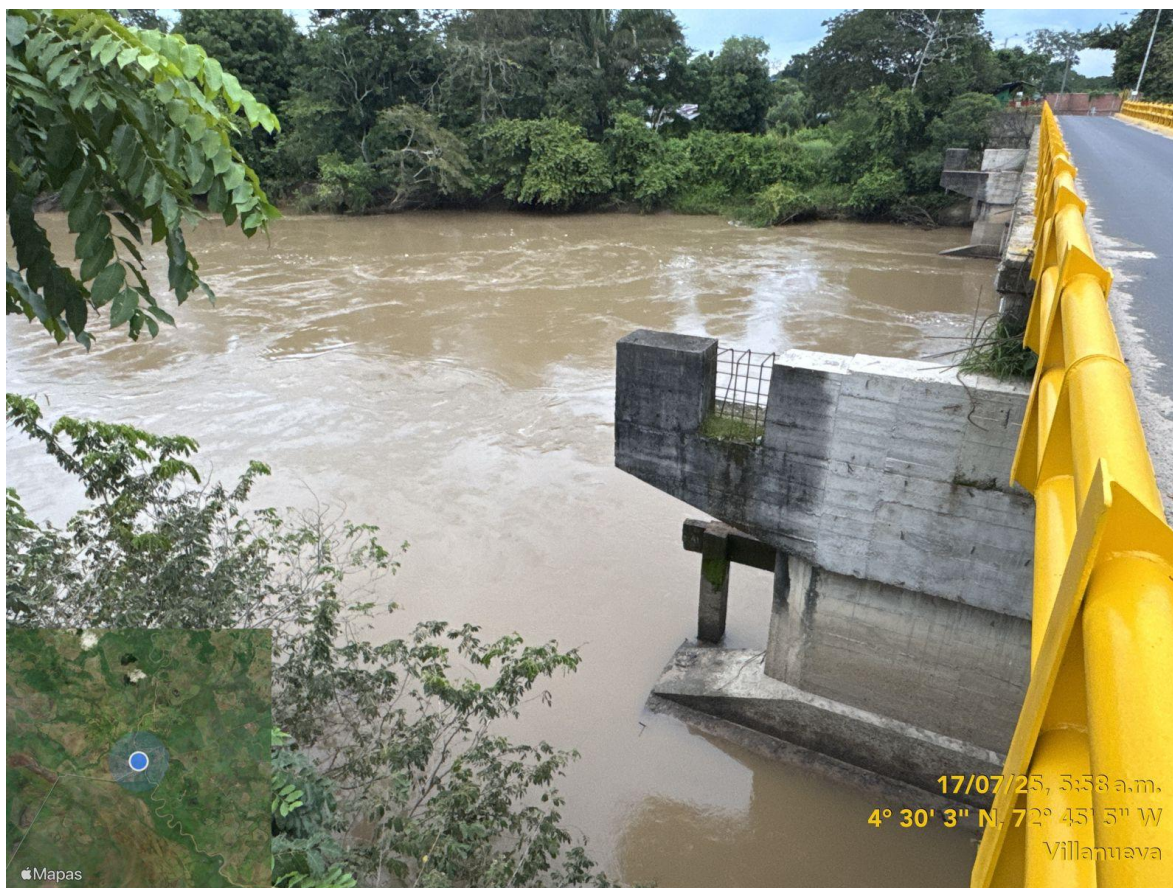
Figura 6-10. Nivel del río Túa en a la población de Caribayona

El río se encuentra ubicado al este de la subcuenca del caño Agua Verde, y aparentemente no presentó ninguna afectación asociada al evento registrado. En la Figura 6-10 se muestra el nivel del río Túa el día 17 de julio, cercano a la población de Caribayona.
