**GEPARK COLOMBIA S.A.S.**

**BLOQUE DE EXPLOTACIÓN LLANOS -34**

INFORME DE CUMPLIMIENTO  
AMBIENTAL N°.

**JUNIO 2026**

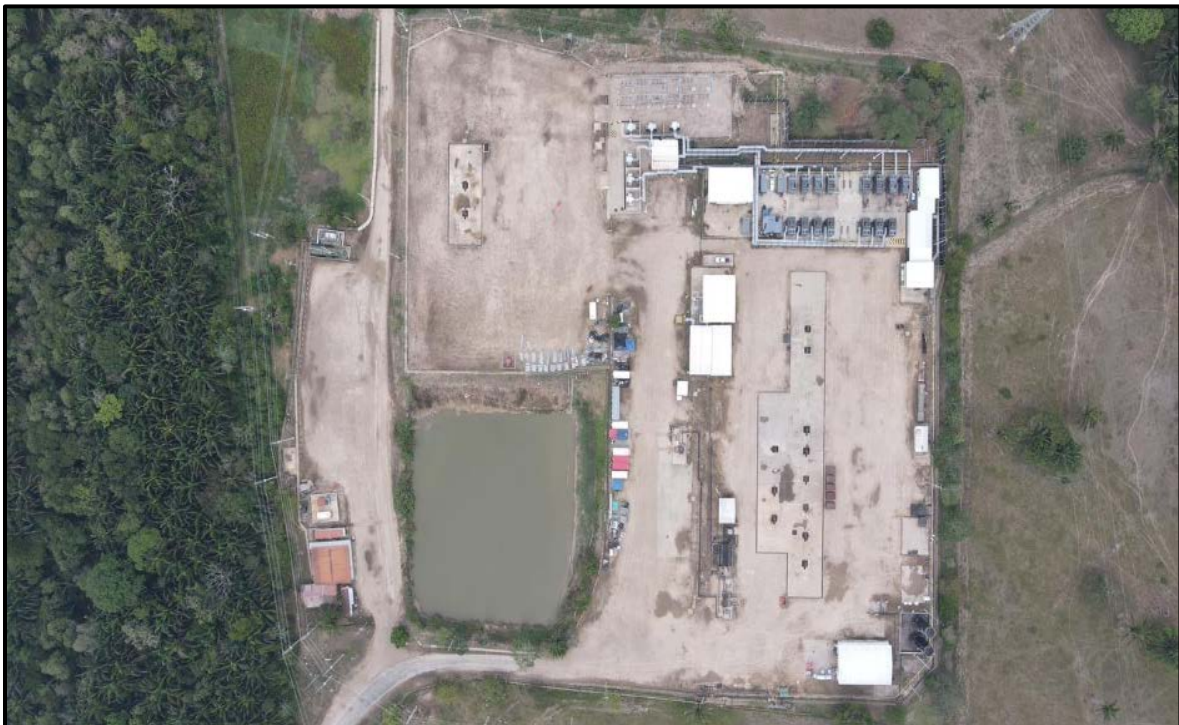
**Fotografía No. 1. Vista aérea de la Locación Tigana**

Actualmente, la locación Tigana cuenta con 15 Pozos, de los cuales, trece (13) pozos son productores (crudo-agua), dos (2) pozos abandonados, Tigana Sur 1 (abandonado con placa 16 de febrero de 2022) y Tigana Norte 1 (abandonado con placa 17 de julio de 2021). Cada pozo cuenta con los respectivos contrapozos, cabezal de pozo y su sistema de levantamiento artificial (bomba electro sumergible). Ver Fotografía No. 1. En la locación se cuenta con manifold de producción, shelter para ubicación de variadores y equipos de superficie, pórtico eléctrico, dique en concreto para ubicación de equipos generación eléctrica con suministro de gas, barreras de insonorización, dique para almacenamiento de tanques de crudo, shelter para almacenamiento de productos químicos utilizados en todas las plataformas ubicadas en el municipio de Tauramena, sistema de manejo de escorrentía (cunetas, cárcamos, skimmer), campamento para conductores, una (1) PTAR, un (1) PTAP y un (1) pozo profundo para captación de agua subterránea. El crudo y las aguas de producción son enviadas por líneas de flujo existentes hacia la facilidad central de producción de Tigana Sur.

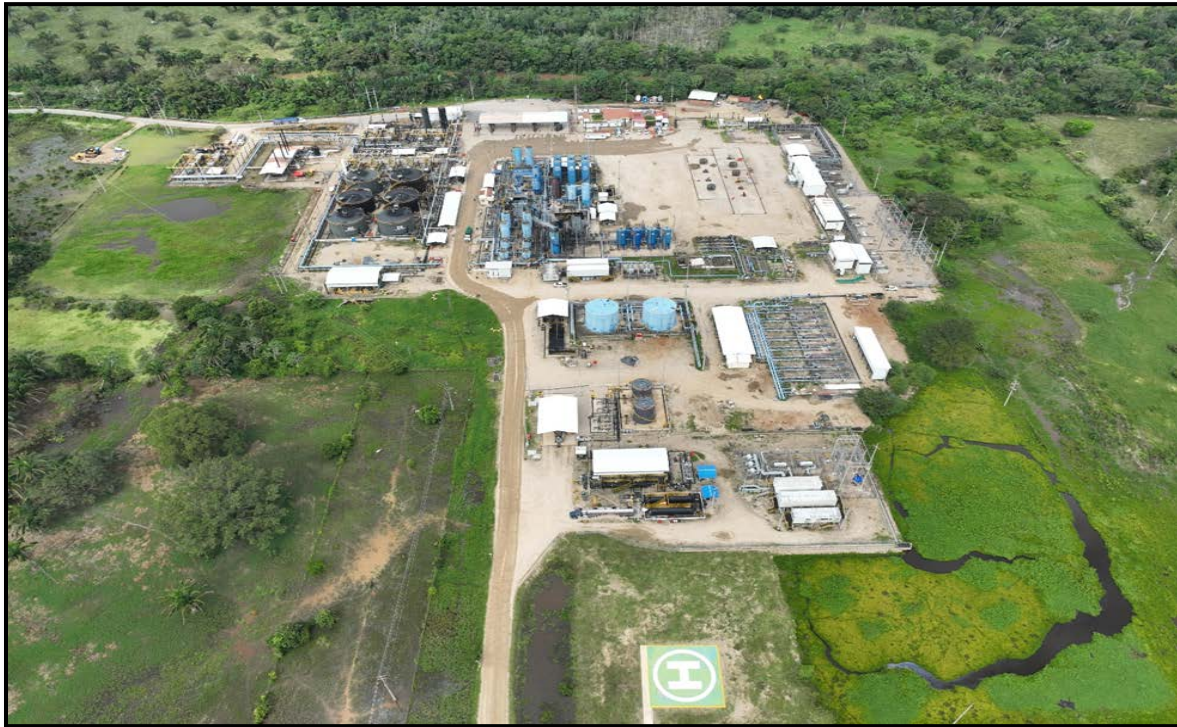
**Fotografía No. 2. Panorámica aérea del CPF Tigana Sur**

El CPF Tigana Sur cuenta con una estación de bombeo la cual entrega el crudo tratado dentro de la facilidad del CPF al oleoducto (ODCA). Está conformada por:

- Una línea de flujo hasta la conexión del ODCA pasando por las bombas Booster hasta, unidad de medición y bombas principales.
- Skid de medición.
- Un (1) sumidero.
- Tres (3) bombas principales con capacidad 25.000 bbbs/día/cu.
- Tres (3) bombas booster con capacidad de 25.0000 bbbs/día.
- Dos (2) tanques de relevo con capacidad de 500 bbbs/cu.
- Un CCO Cuarto de Control de Operaciones.

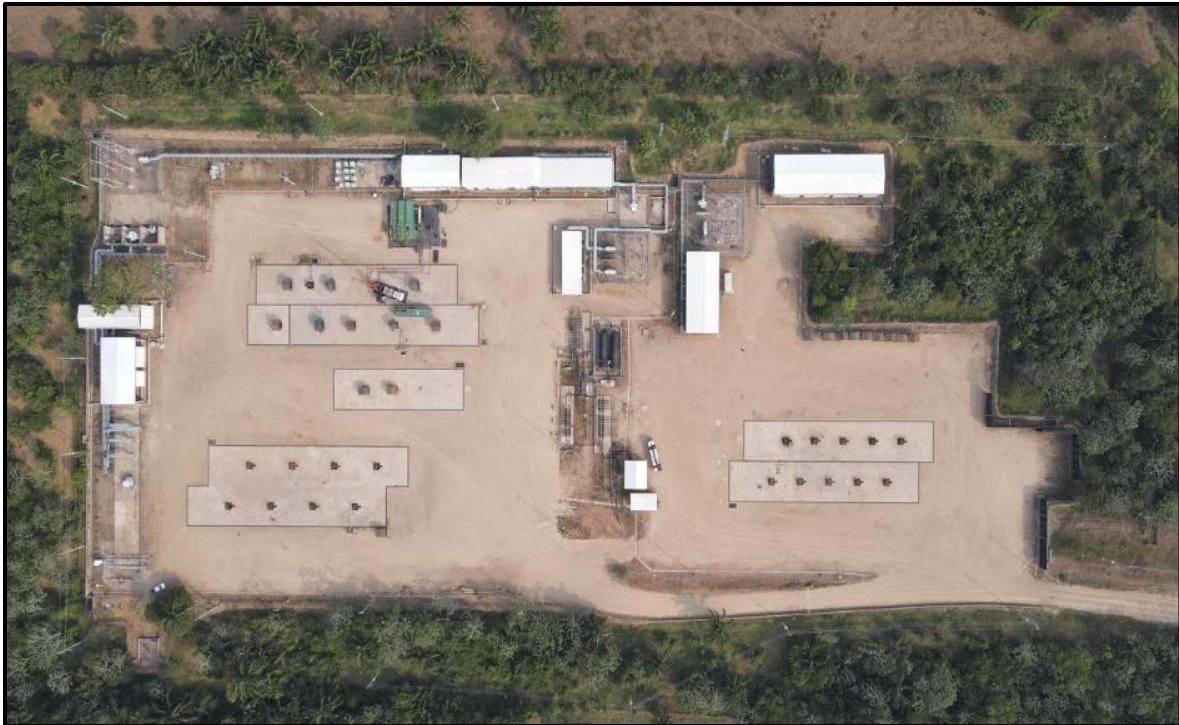
**Fotografía No. 3. Vista aérea de la locación Tigana A**

La locación Tigana A cuenta con Treinta y un (31) pozos, de los cuales veintiocho (28) son pozos productores y tres (3) pozos inyectores. Cada pozo cuenta con sus respectivos contrapozos, cabezal de pozo y su sistema de levantamiento artificial (bomba electro sumergible).

En la locación se cuenta con manifold, interconexión eléctrica de 34 Kva, shelter para ubicación de variadores y equipos de superficie, estos shelter están provistos desde el 2025 por diques perimetrales como medida de manejo ante eventos atípicos de inundación, se cuenta con tres (3) pórticos eléctricos, barreras de insonorización en dirección suroeste, dique para almacenamiento de crudo y estructuras para el manejo de escorrentía (cárcamos, cunetas, skimmer), el crudo y las aguas de producción son envidas por líneas de flujo existentes a la facilidad central de producción de Tigana Sur. En la Fotografía No. 3, se presenta la vista aérea de la locación Tigana A.

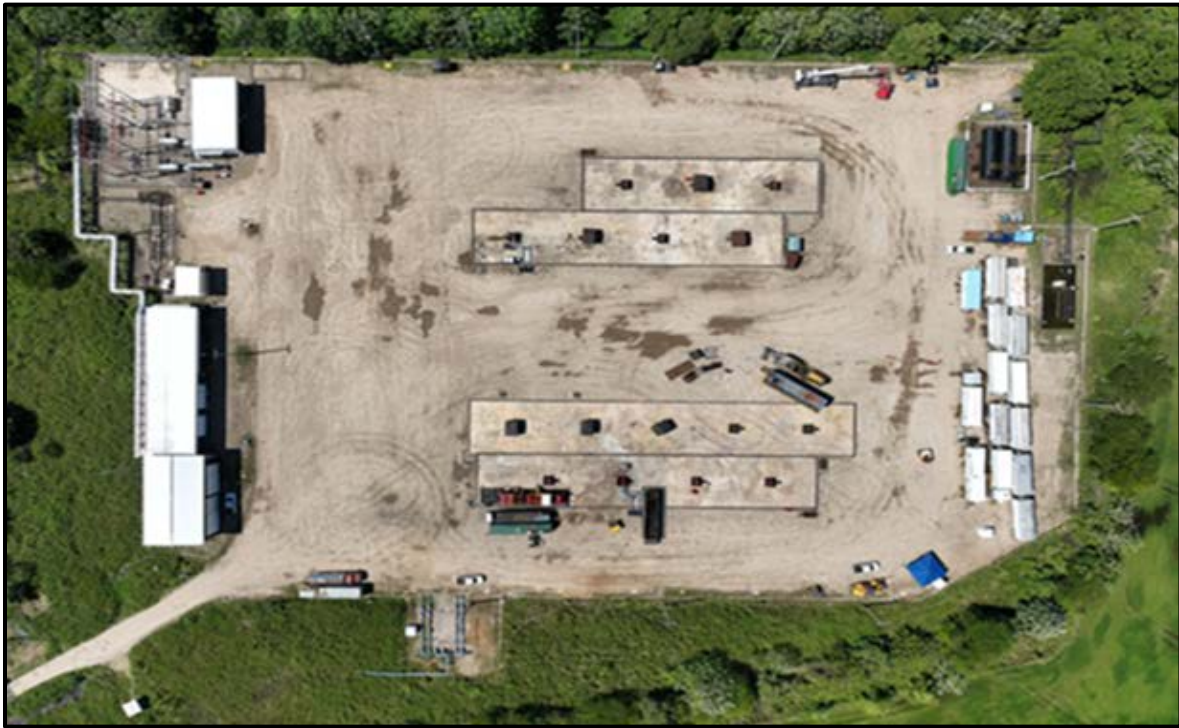
**Fotografía No. 4. Panorámica aérea de la locación Tigana SW**

En la locación Tigana SW se han perforado catorce (14) pozos, de los cuales once (11) son pozos productores y tres (3) pozos inyectores. Cada pozo productor cuenta con sus respectivos contrapozos, cabezal de pozo y su sistema de levantamiento artificial (bomba electro sumergible). Así mismo, en la locación se tiene instalado un manifold de producción y manifold de inyección, dique para instalación tanque combustible, interconexión eléctrica de 34 Kva, contando con un pórtico eléctrico y caseta variadores, el crudo es enviado por líneas de flujo existentes a la facilidad central de producción de Tigana Sur. Además, cuenta con un (1) pozo profundo para la captación de agua subterránea. Ver Fotografía No. 3.

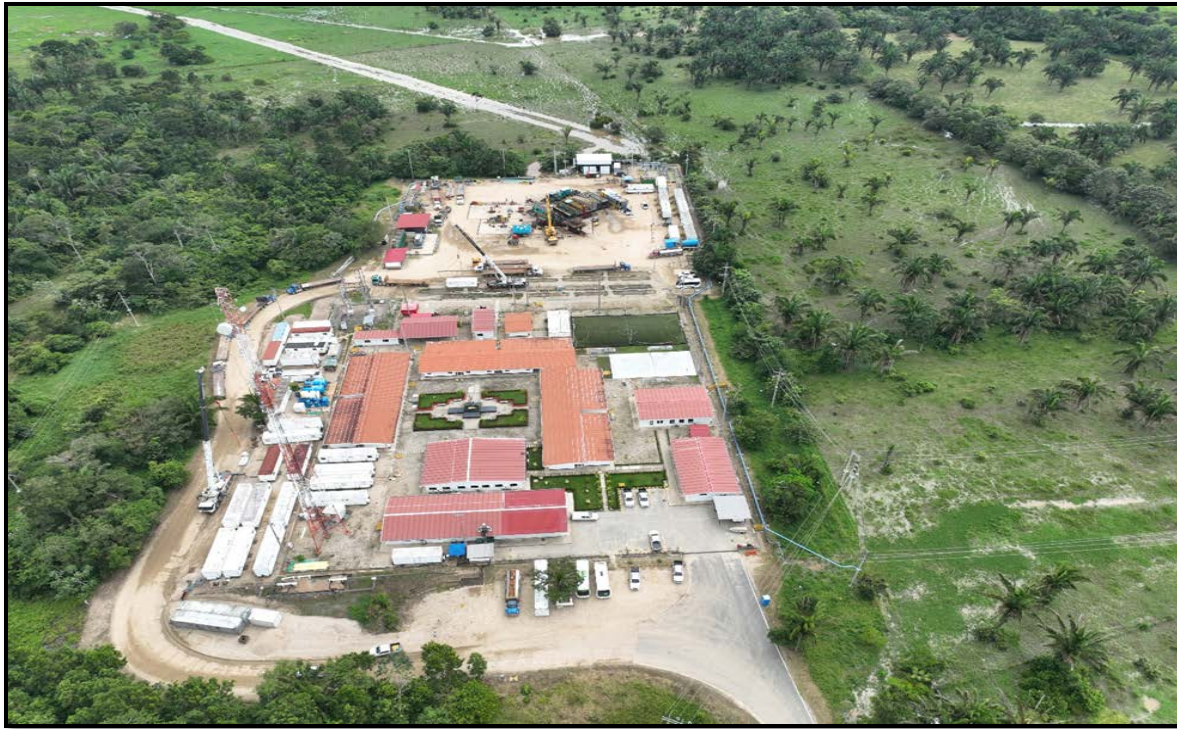
**Fotografía No. 5. Panorámica aérea de la locación Tigana B**

Adicional en esta locación se cuenta con un campamento, compuesto por áreas administrativas, áreas habitacionales, casino, área de telecomunicaciones, parqueadero, PTAR con su respectivo dique, PTAP, pozo profundo para captación de agua y shut para acopio temporal de residuos sólidos. Ver la Fotografía No. 4.

En la locación Tigana B se cuenta con una planta para el tratamiento de los residuos orgánicos mediante el proceso de compostaje. La planta cuenta con cuatro (4) módulos de maduración con aireación forzada y un área de maduración y estabilización del compostaje, el cual en su etapa final contribuye a la recuperación y protección de la capa vegetal de los taludes, áreas verdes y jardines.

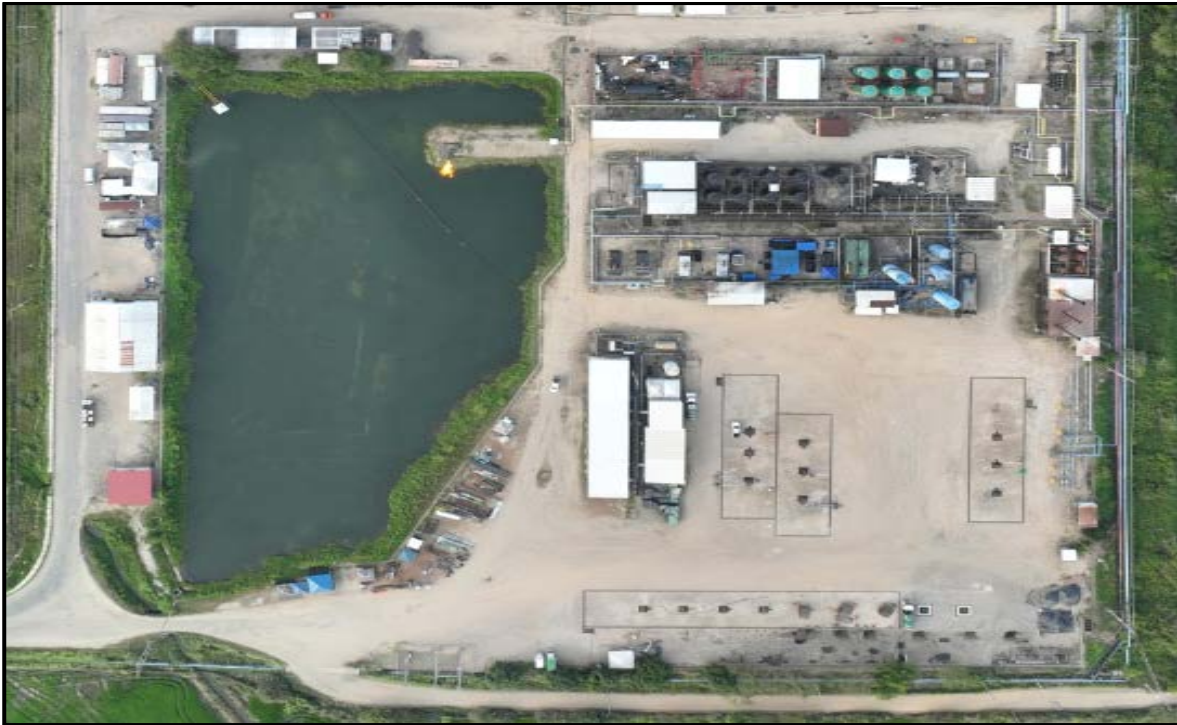
**Fotografía No. 6. Vista aérea de la locación Jacana**

Adicionalmente, dentro de las facilidades de Jacana se encuentra: manifold de producción, área de calderas, intercambiador, knock out drun y tea, tanque de suministro de ACPM, área de generación y variadores, laboratorio y oficinas de la operación de Producción, los cuales se describen a continuación:

- Tres (3) calderas pirotubulares, 1 de 400 BHP, 1 de 500 BHP y 1 de 700 BHP para suministro de vapor a intercambiador térmico y tanques de almacenamiento.
- Una (1) planta de agua suavizada
- Un (1) tanque de almacenamiento de diésel con capacidad de manejo de 10.000 gal.
- Un (1) scrubber de gas.

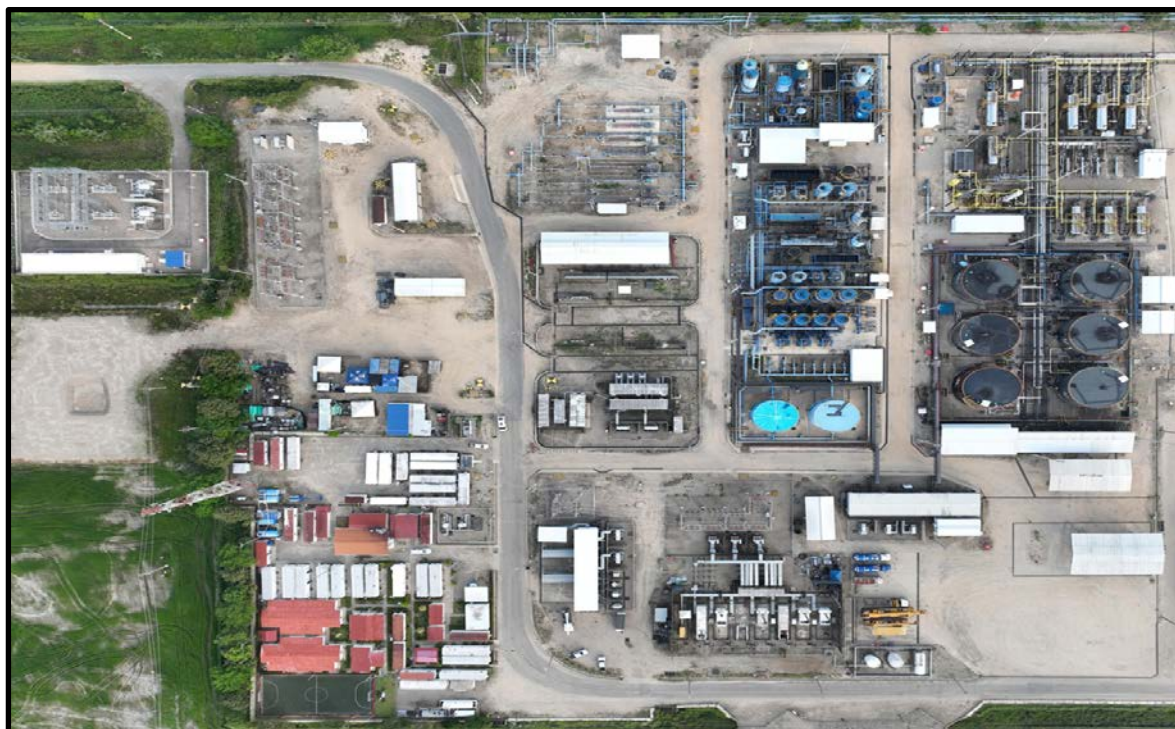
**Fotografía No 7. Vista aérea del CPF Jacana**

- Ocho (8) bombas booster de 60 HP, tipo centrífuga.
- Tres (3) bombas de inyección de 1500 HP para 20000 BPD.
- Tres (3) bombas de inyección de 1750 HP para 30000 BPD.
- Ocho bombas HPS

Todos los sistemas de tratamiento de crudo, agua e inyección están controlados y conectados al CCO, CCM y shelter de variadores.

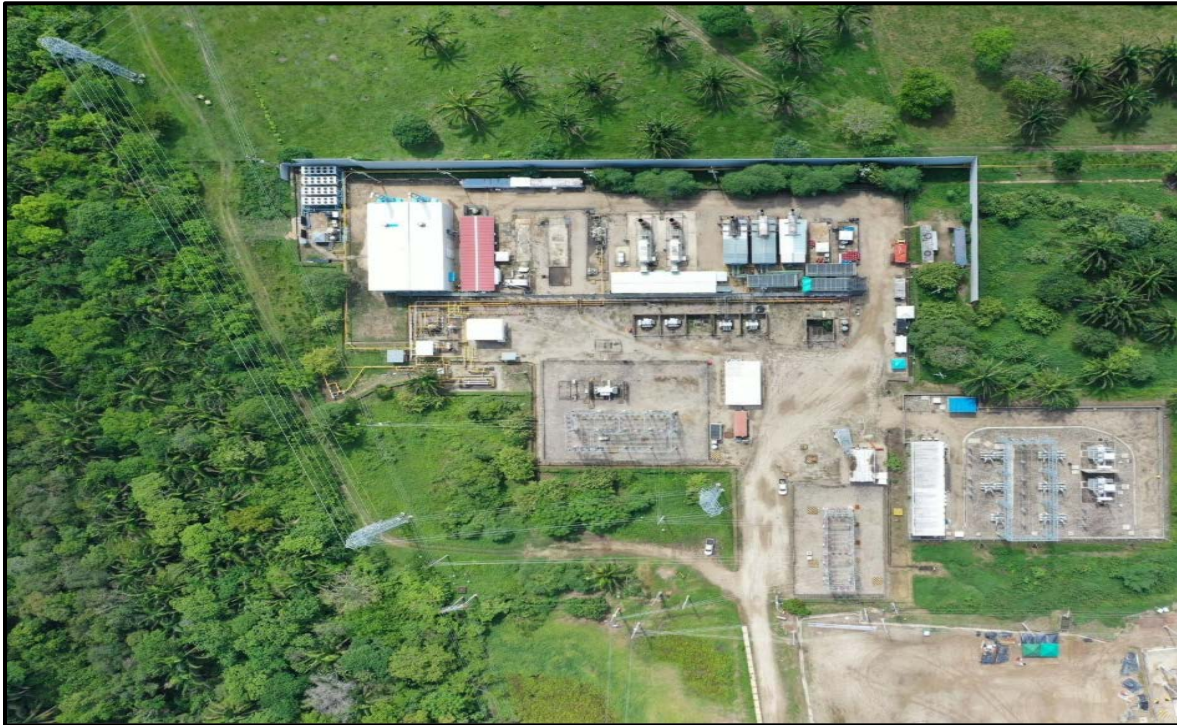
**Fotografía No. 8. Vista aérea de la locación Subestación Eléctrica**

**Dos (2) generadores Wartsila:** Son motores reciprocantes que para las condiciones de gas del campo y las características geográficas de la locación tienen una potencia máxima de operación de 5700 kW con tensión de salida a 3300V. Las warstila se acoplan a un switchgear de 3.3 kV, desde donde se realiza la conexión a dos transformadores elevadores que se conectan al pörtico 2 de Tigana Subestación por medio de las bahías 9A y 10A.

Adicionalmente se cuenta con una (1) vía de acceso desde la locación Tigana, una (1) Tea y barreras de insonorización para la mitigación del ruido hacia las viviendas más cercanas.

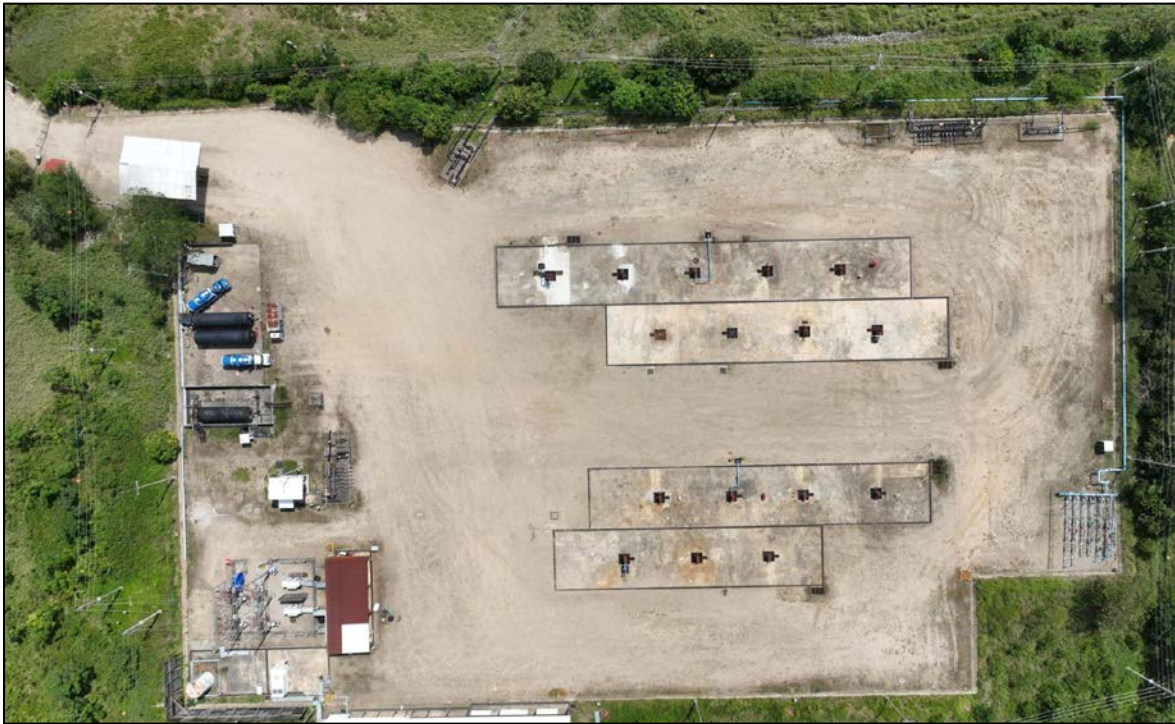
Fotografía No. 9. Panorámica aérea de la locación Jacana E

La locación Jacana E cuenta con nueve (9) pozos productores (crudo-agua), con sus respectivos contrapozos, cabezal de pozo y su sistema de levantamiento artificial (bombas electro sumergible). Adicionalmente, dentro de la misma locación, se cuenta con cinco (5) pozos inyectores, donde se envían las aguas provenientes del sistema de tratamiento ARI del CPF Jacana, a la fecha reportada, en la locación están instalados (2) dos tanques de prueba de capacidad cada uno de 500 Bbls dentro de dique en concreto, (2) manifold, dique en concreto con tanque de almacenamiento de combustible, (1) Shelter para ubicación de variadores y equipos de superficie, pörtico eléctrico y cargadero, este último fuera de servicio.

Cabe mencionar, que el crudo y las aguas de producción son envidas por la línea de flujo existente entre la locación Jacana E y el CPF Jacana. Ver Fotografía No. 7.

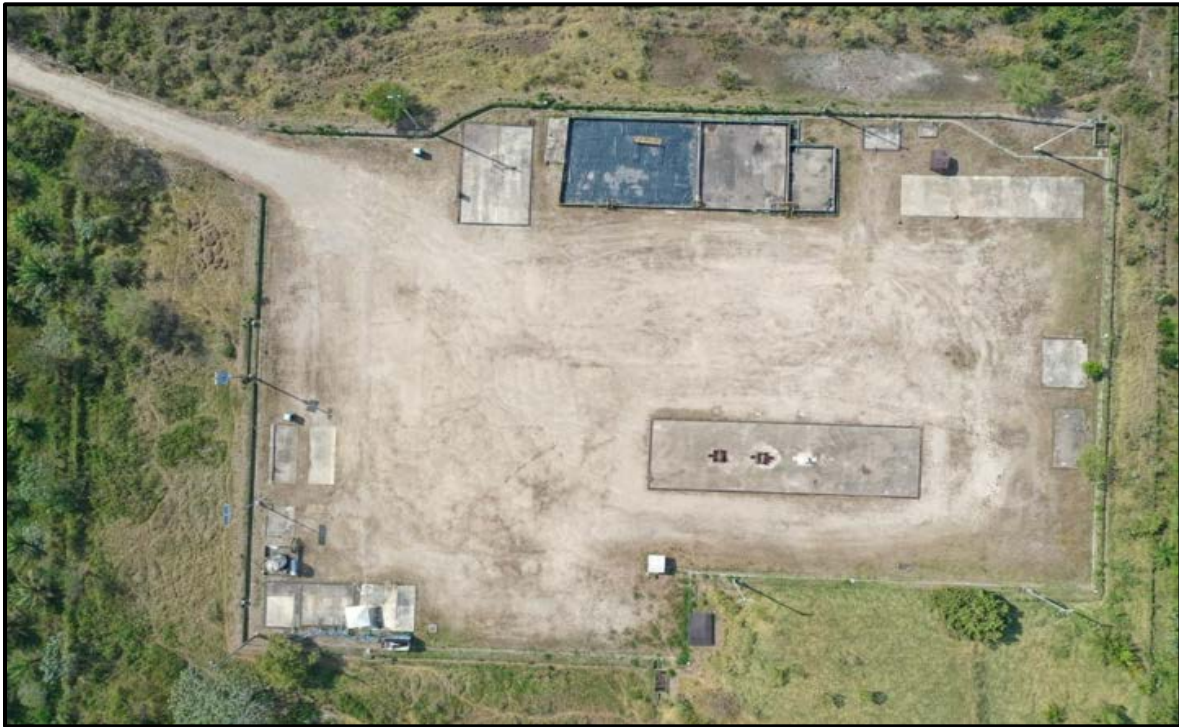
**Fotografía No. 10. Vista aérea de la locación Chachalaca**

En la locación Chachalaca se encuentran tres (3) pozos: uno (1) productor (Chachalaca 1), el cual cuenta con su respectivo contrapozo, cabezal y sistema de levantamiento artificial mediante bomba electro sumergible; uno (1) pozo seco (Chachalaca Sur 1); y uno (1) pozo abandonado con placa desde el 30 de noviembre de 2023 (Chachalaca 2). Al cierre del presente informe, la locación se mantiene fuera de operación (apagada), condición que se presenta desde marzo de 2021. Ver Fotografía No. 10.

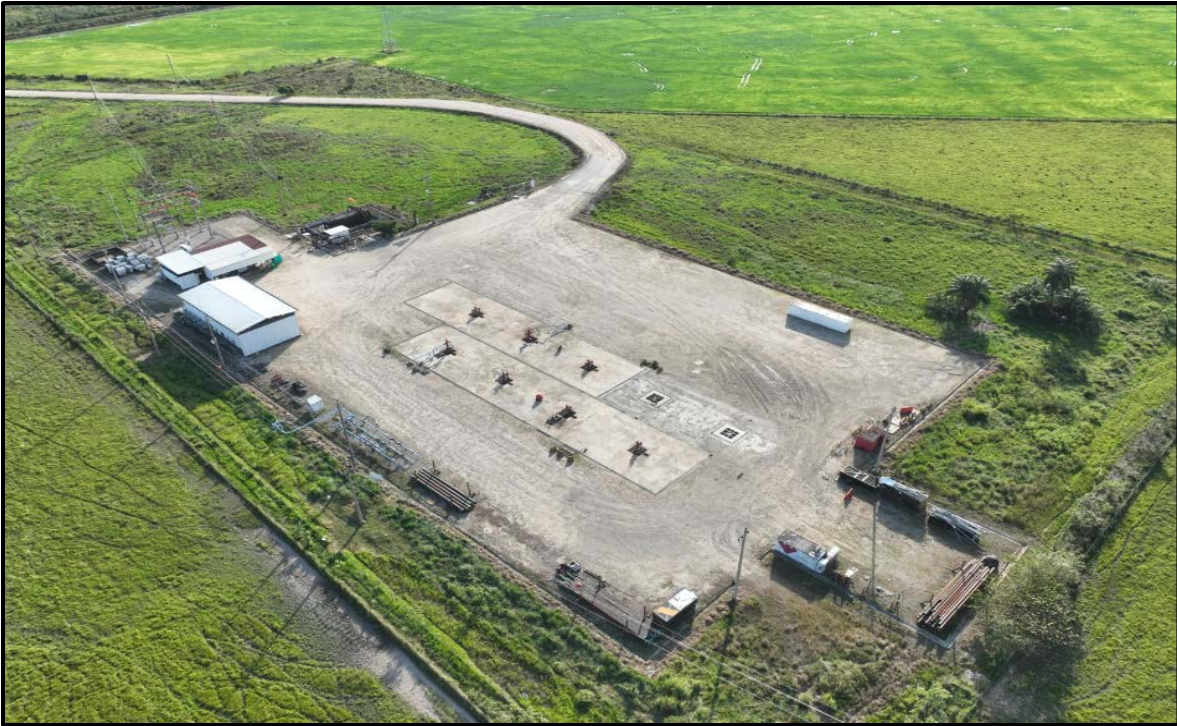
**Fotografía No. 11. Vista aérea de la locación Jacana B**

En Jacana B existen cinco (5) pozos productores (crudo-agua), los cuales cuentan con sus respectivos contrapozos, cabezal de pozo y su sistema de levantamiento artificial (bomba electro sumergible). Adicionalmente, dentro de la misma locación, se encuentran dos (2) pozos inyectores, donde se envían las aguas provenientes del sistema de tratamiento ARI del CPF Jacana.

Al cierre del presente informe, en la locación están instalados (2) tanques de prueba de capacidad de 500 Bbls dentro de dique en concreto, (1) manifold de producción, (1) dique en concreto para tanque de almacenamiento de combustible, (2) shelter para ubicación de variadores y equipos de superficie y pórtico eléctrico. El crudo y las aguas de producción son envidas por la línea de flujo existente entre el CPF Jacana y la locación Jacana B. En la Fotografía No. 8, se presenta una imagen aérea de la locación.

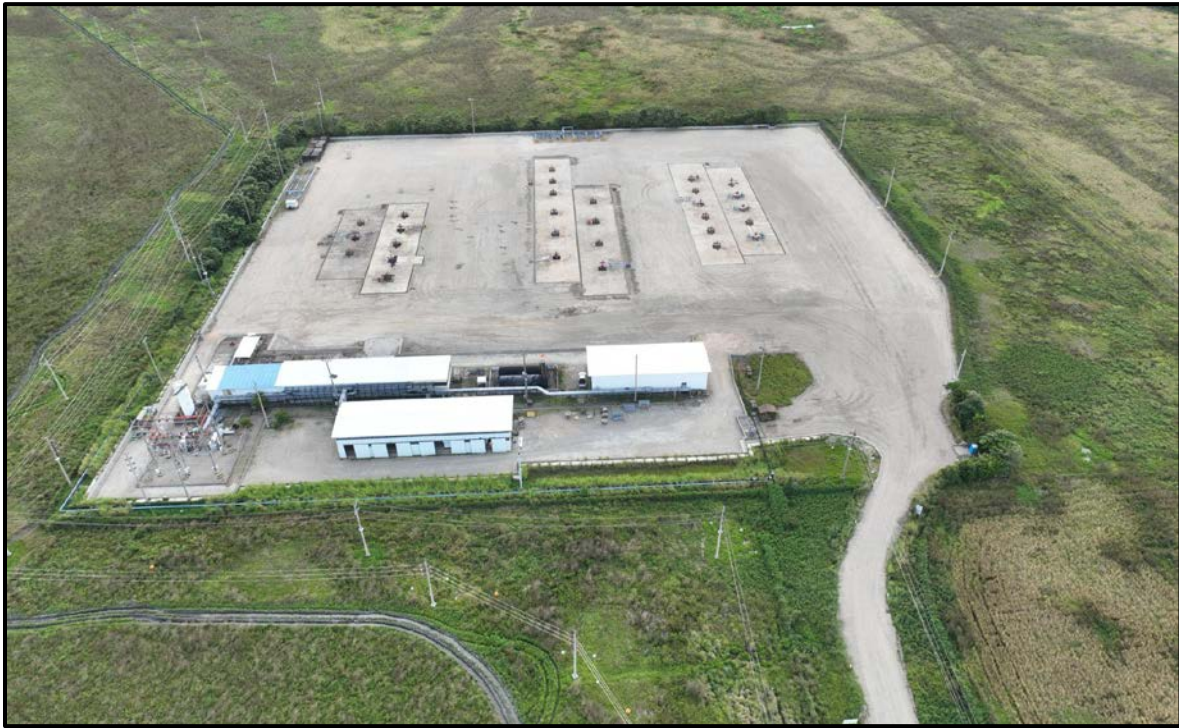
**Fotografía No. 12. Vista aérea de la locación Jacana Sur**

Adicionalmente, al cierre del presente informe, en la locación están instalados (2) tanques de prueba de capacidad de 500 Bbls dentro de dique en concreto, (1) manifold de producción, (1) dique en concreto para tanque de almacenamiento de combustible, (3) shelter para ubicación de variadores y equipos de superficie y pórtico eléctrico. El crudo y las aguas de producción son envidas por la línea de flujo existente entre el CPF Jacana y la locación Jacana Sur. Ver Fotografía No. 9.

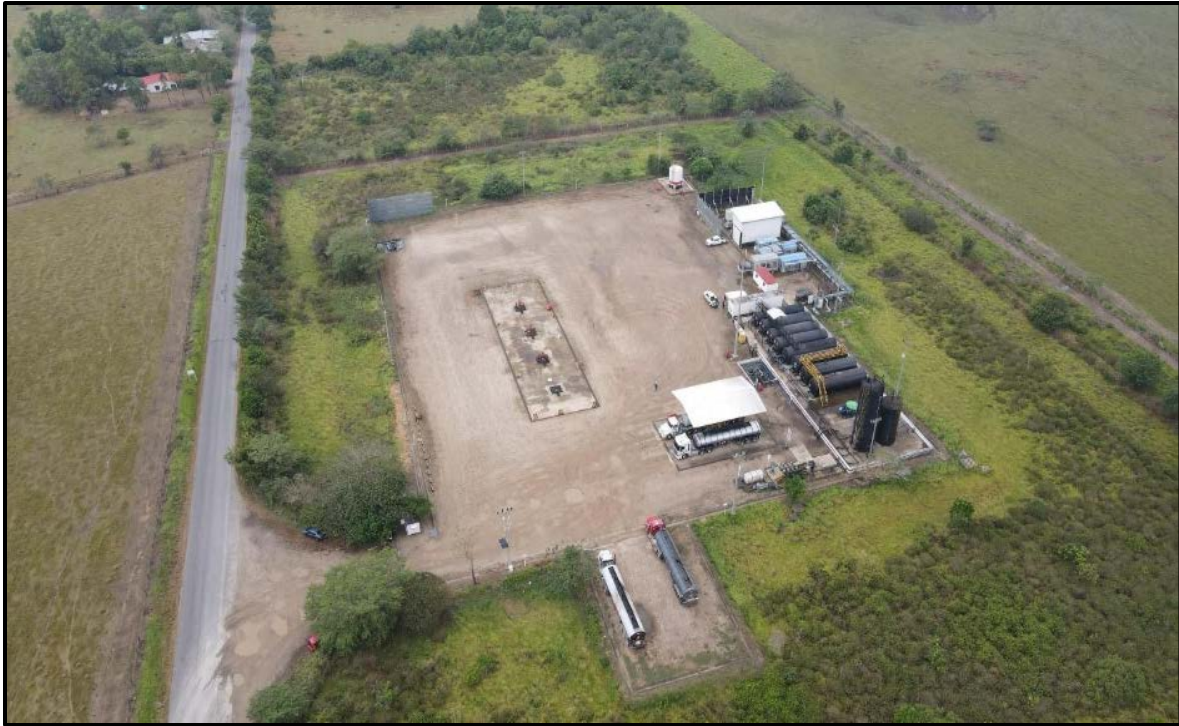
**Fotografía No. 13. Panorámica aérea de la locación Chiricoca**

Para el periodo reportado del presente informe, la locación Chiricoca contó con tres (3) pozos productores (crudo-agua), cada uno con sus respectivos contrapozos, cabezales de pozo y sus sistemas de levantamiento artificial (bombas electro sumergible). Adicionalmente, existe dentro de la locación infraestructura de facilidades de producción compuesta por: cinco (5) tanques horizontales, un (1) tanque Gun Barrel, dique para instalación tanque combustible, equipos de generación, dique bombas de cargue, casetas para variadores y equipos de superficie y cargadero. Los fluidos producidos de los pozos de la Locación Chiricoca son transportados por medio de carrotanques hasta el CPF Jacana. Ver Fotografía No. 10.

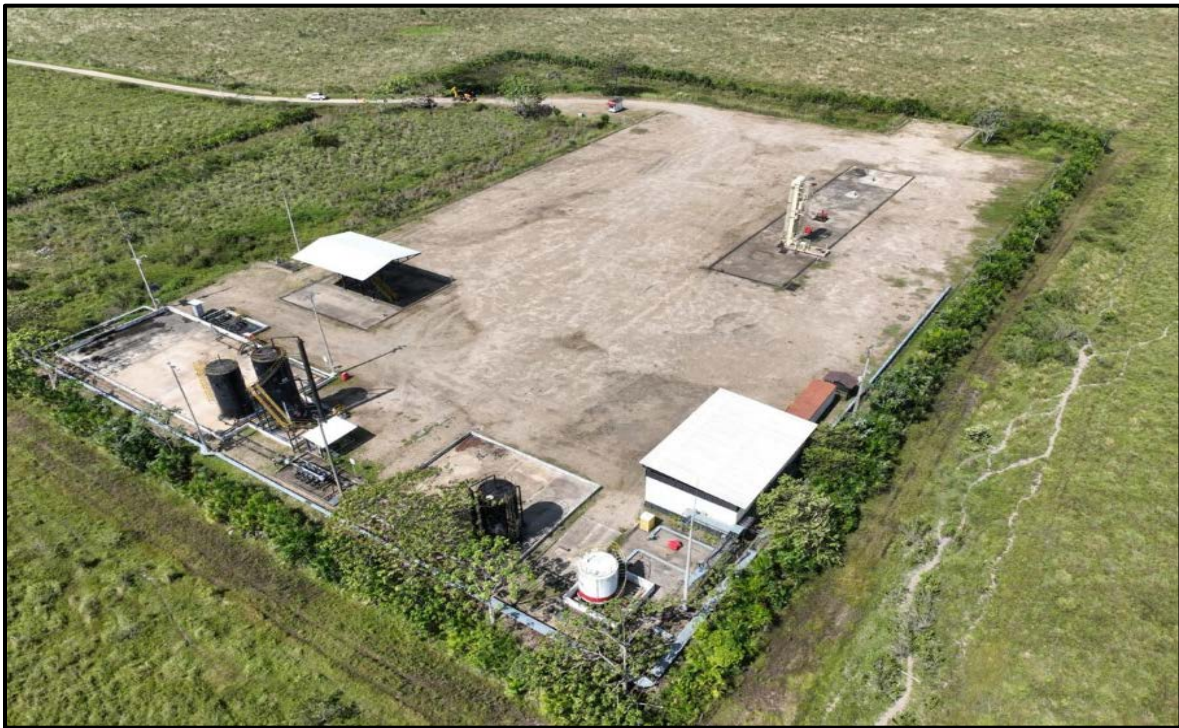
**Fotografía No. 14. Panorámica aérea de la locación Guaco.**

Adicionalmente, la locación dispone de infraestructura de facilidades de producción compuesta por tres (3) tanques horizontales, tres (3) tanques verticales, un tanque de combustible, área para equipos de generación, manifold, shelter para variadores y equipos de superficie, y un cargadero con dos (2) bahías. Todos estos componentes cuentan con sus respectivas placas, diques/cárcamos y cajas de control de drenaje, integrados al sistema de canales perimetrales y al desarenador final con su respectiva compuerta, en cumplimiento de los criterios técnicos y ambientales aplicables. Ver Fotografía No. 11.

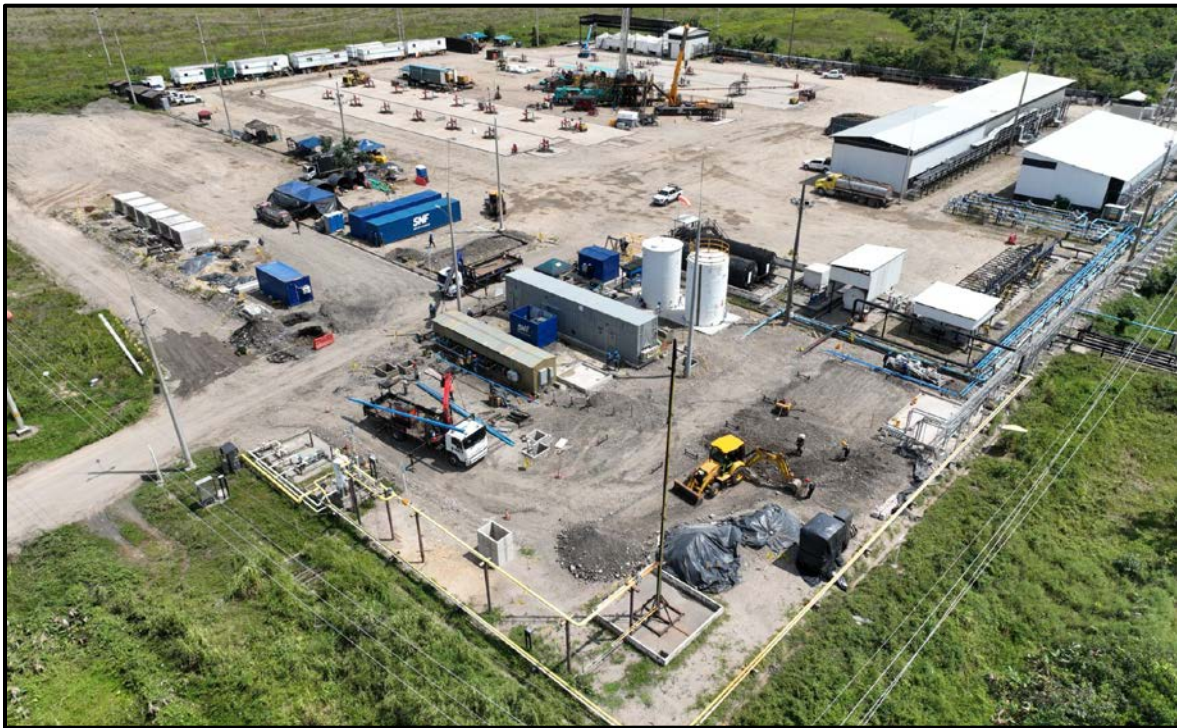
**Fotografía No. 15. Vista aérea de la locación Tigui.**

Así mismo, la locación cuenta con un área de manejo de polímeros debidamente construida, compuesta por dos (2) tanques verticales, un (1) sistema de enfriamiento, una tolva de alimentación, área de mezclado y un skid equipado con cuatro (4) bombas de inyección, configurados para garantizar la adecuada preparación y dosificación del polímero conforme a los requerimientos operativos. Ver Fotografía No. 12.

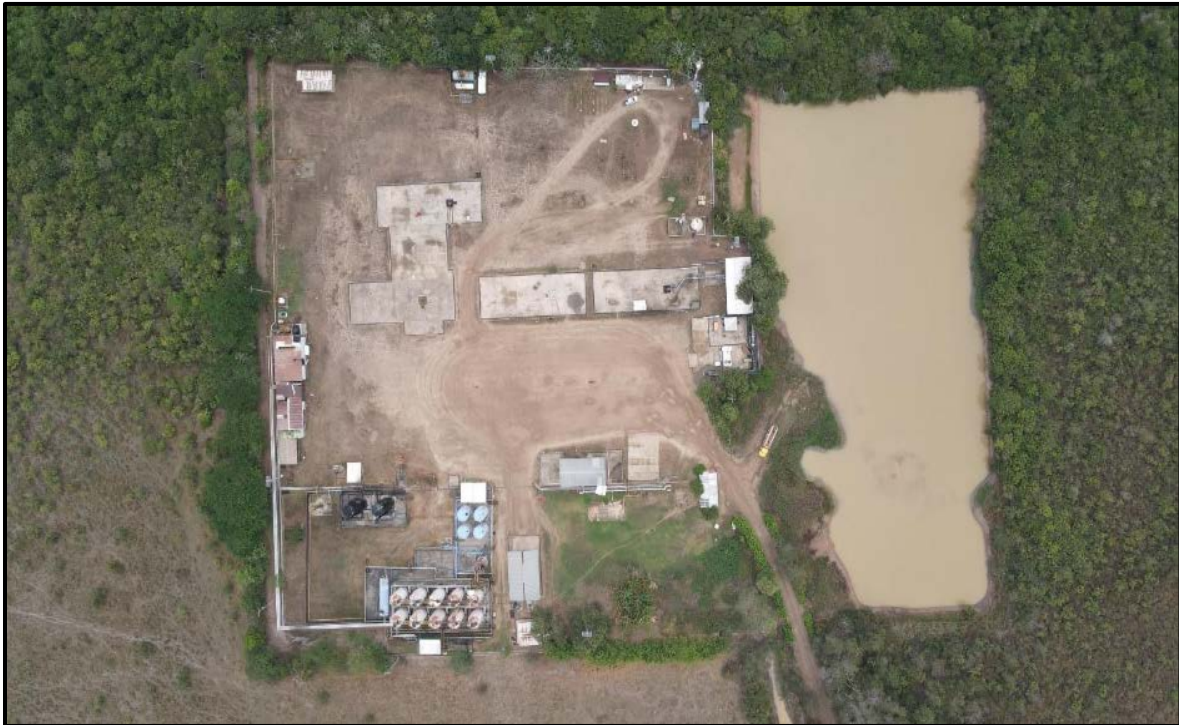
**Fotografía No. 16. Panorámica aérea de la locación Max.**

En esta plataforma se cuenta con facilidades de producción compuestas por un (1) manifold, dos (2) Gun Barrel y diez (10) tanques de almacenamiento de crudo, en donde se reciben y tratan inicialmente los fluidos producidos por el pozo productores, Max 2, y el inyector Agamí, adicionalmente le pozo Max-1 ST1 (abandono desde el 28 de enero de 2024), una caldera, una tea; y con un área de tratamiento de aguas de producción compuesto por dos (2) Skimming tank, cuatro (4) tanques de almacenamiento vertical, un (1) decantador, dos (2) filtros de cascara de nuez, un set de bombas de inyección y un (1) set de bombas booster que alimentan las bombas por medio de las cuales se realiza la inyección de aguas de producción en el pozo Agamí ubicado en esta misma locación, variadores. La generación eléctrica hasta el 30 de noviembre fue a través de generadores a GNC (Gas Natural Comprimido) y a partir de esta fecha se cambió a combustible fuel oil. Además, cuenta con un (1) pozo profundo para la captación de agua subterránea. Ver Fotografía No. 13.

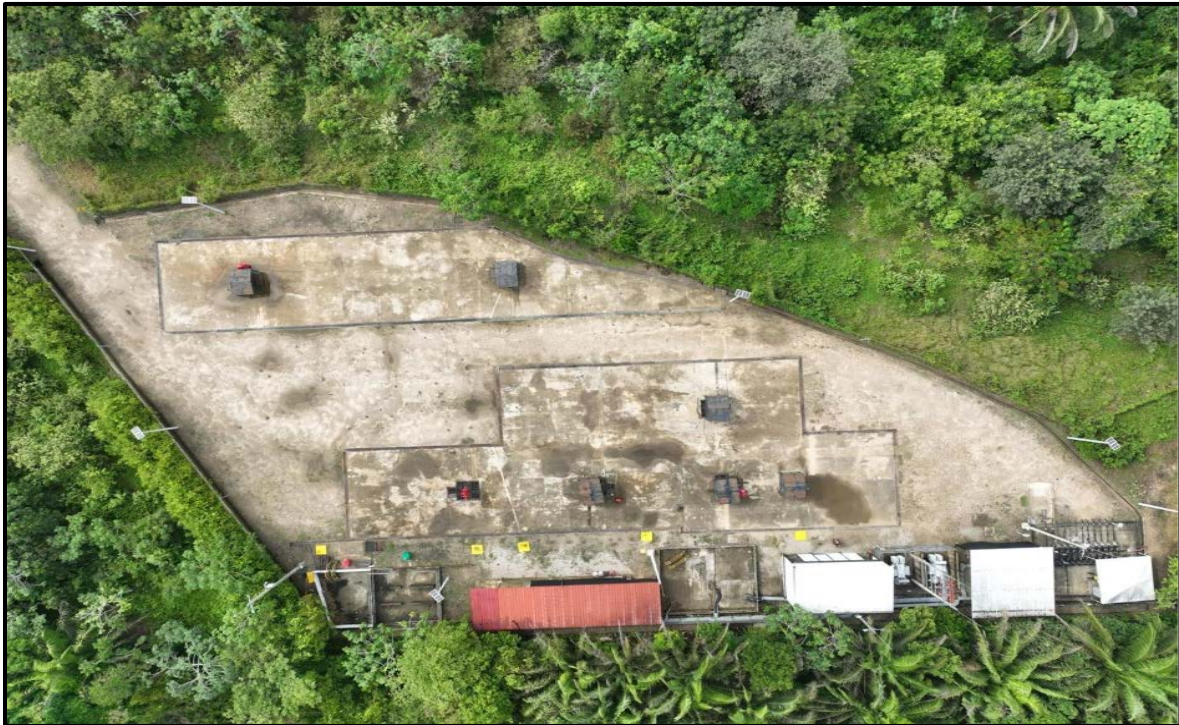
**Fotografía No. 17. Vista aérea de la locación Túa**

En la locación **Túa** se cuenta con seis (6) pozos productores Túa 1, Túa 2, Túa 3, Túa 4 St1, Túa 5, Túa 6 y un (1) pozo inyector Aruco 1. (Ver Fotografía No. 14).

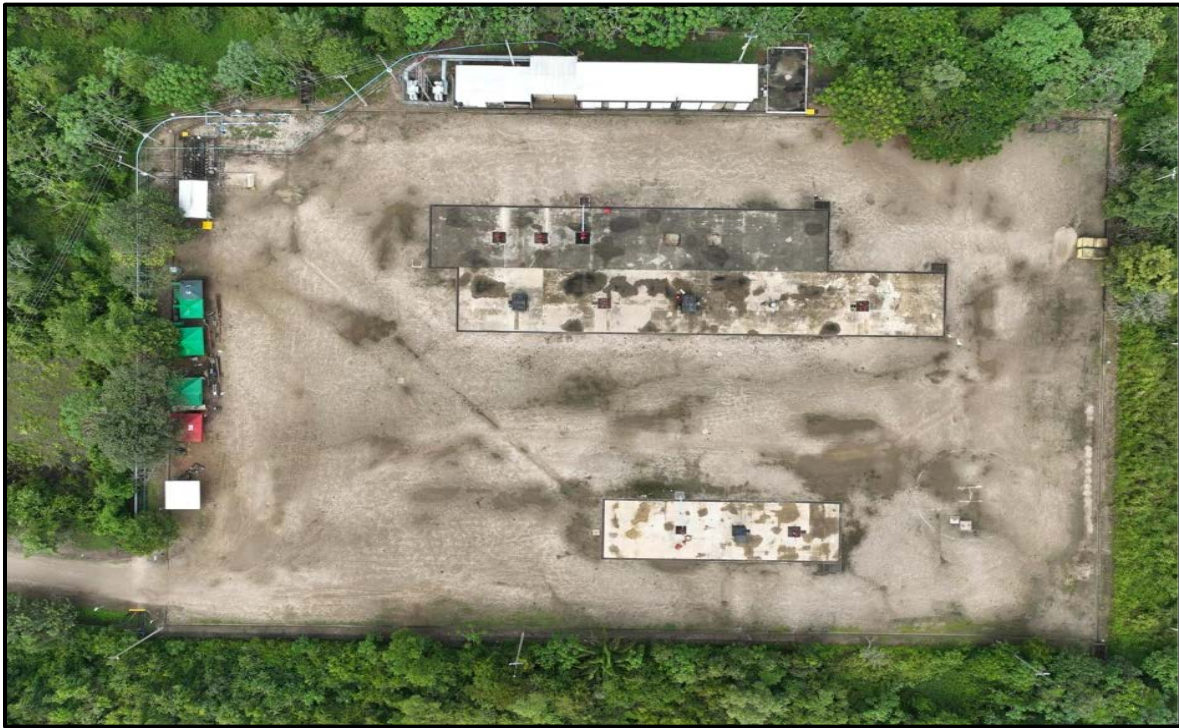
**Fotografía No. 18. Panorámica aérea de la locación Túa B**

En la locación Túa B se ubican once (11) pozos perforados, de los cuales ocho (8) son productores de gas y agua: Túa 8, Túa 11, Túa 12, Túa 9, Túa 13, Túa SW1, Aruco 2B y Túa SW2; y dos (2) corresponden a pozos inyectores: Túa 10 y Túa 7. Adicionalmente, el pozo Aruco 2 se encuentra desmantelado desde el 17 de diciembre de 2018. En la fotografía No. 18 se observa una panorámica aérea del estado de la locación que corresponde al periodo reportado.

Los pozos ubicados en la plataforma Túa B, cuentan con los respectivos contrapozos, cabezal de pozo y su sistema de levantamiento artificial.

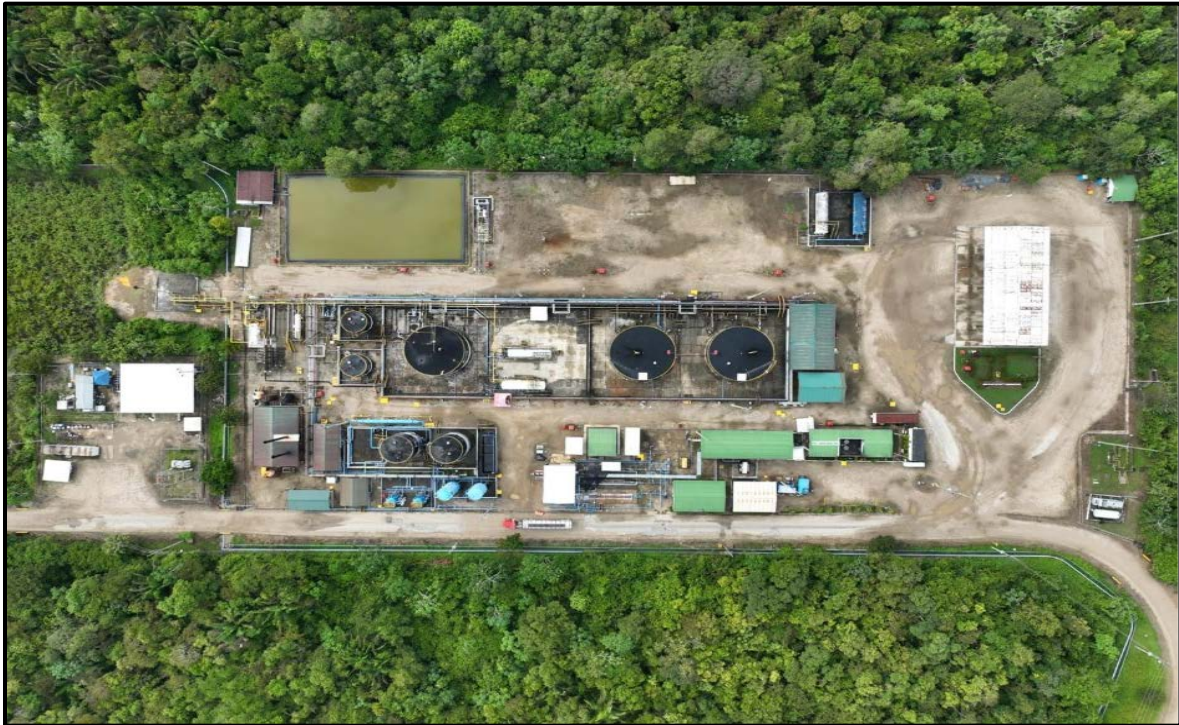
**Fotografía No. 19. Panorámica aérea de las Facilidades Túa**

Los fluidos (crudo, agua), que produce cada uno de los pozos productores, localizados en las plataformas Túa y Túa B, llegan a través de líneas de flujo existentes hasta las facilidades de Túa, la cual está compuesta por infraestructura del sistema de separación y tratamiento individual de los fluidos: tanques, manifold, bombas de inyección, filtros, calderas, tea, entre otros equipos requeridos para el adecuado tratamiento y funcionamiento de la Facilidad (Ver Fotografía No. 15).

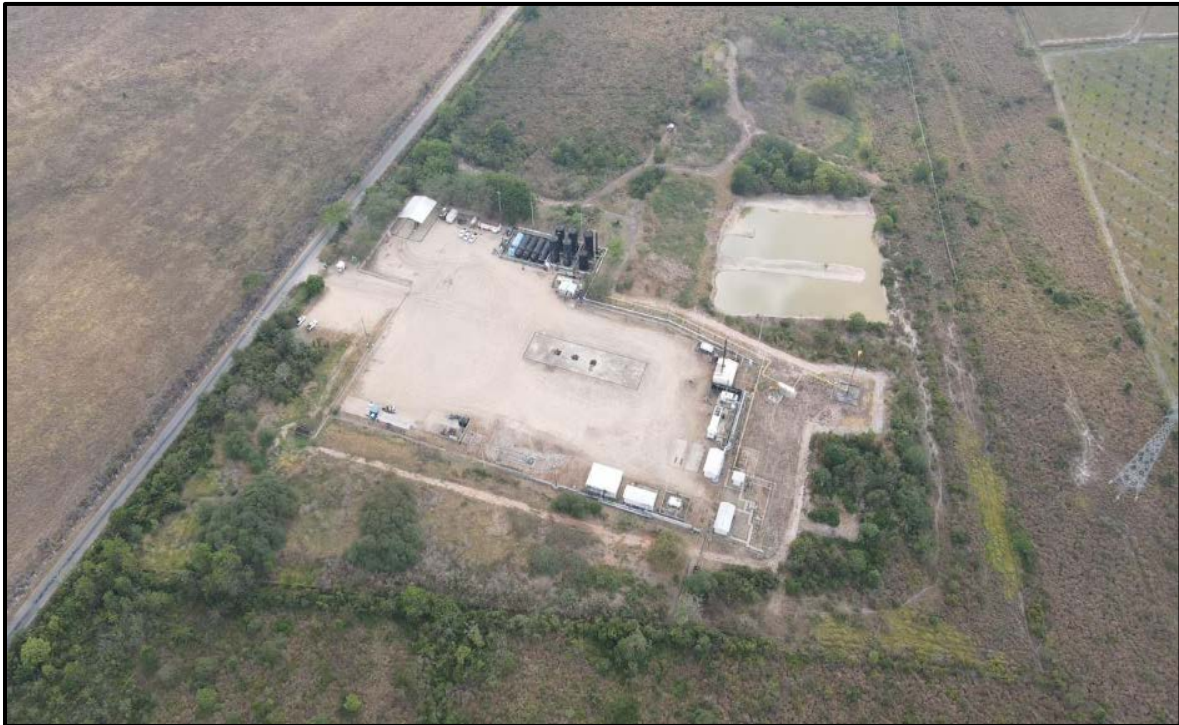
**Fotografía No. 20. Panorámica aérea de la locación Tilo.**

En la locación Tilo, se ubican dos (2) pozos productores Tilo 2 y Tilo 1, un (1) pozo inyector Guerere 1. La plataforma Tilo cuenta con facilidades de producción compuesta principalmente por un (1) Gun Barrel, un (1) Skimming Tank, cuatro (4) tanques verticales y un (1) horizontal de almacenamiento de crudo, dos (2) tanques horizontales para almacenamiento de agua de producción, un manifold, caldera, tea, área de generadores eléctricos, un sistema de gas y un (1) set de bombas que conducen el crudo y agua por líneas separadas hacia el cargadero para su posterior transporte en carrotanque. Además, cuenta con un (1) pozo profundo para la captación de agua subterránea. Ver Fotografía No. 16. Panorámica aérea de la locación Tilo.

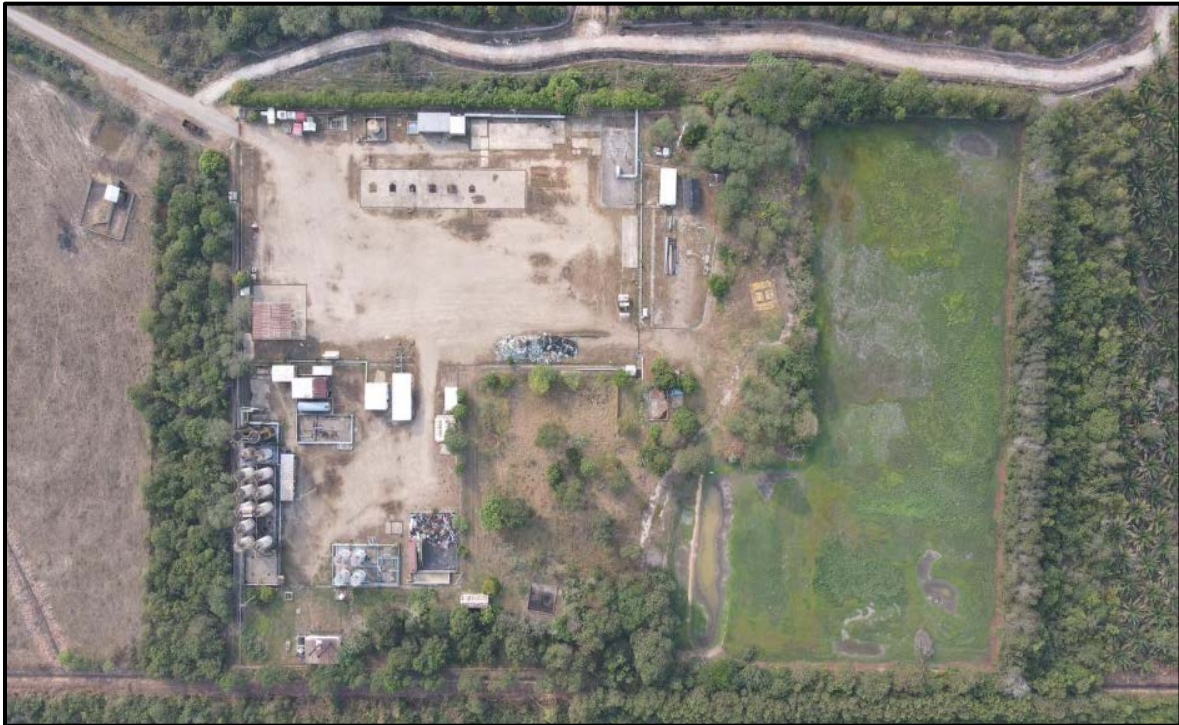
**Fotografía No. 21. Panorámica aérea de la locación Taro Taro**

En el transcurso del año 2025, se suspendieron operaciones de producción debido a límite económico de los pozos productores y excepcionalmente se realizaron pruebas de inyección en cumplimiento con lo solicitado por la ANH.

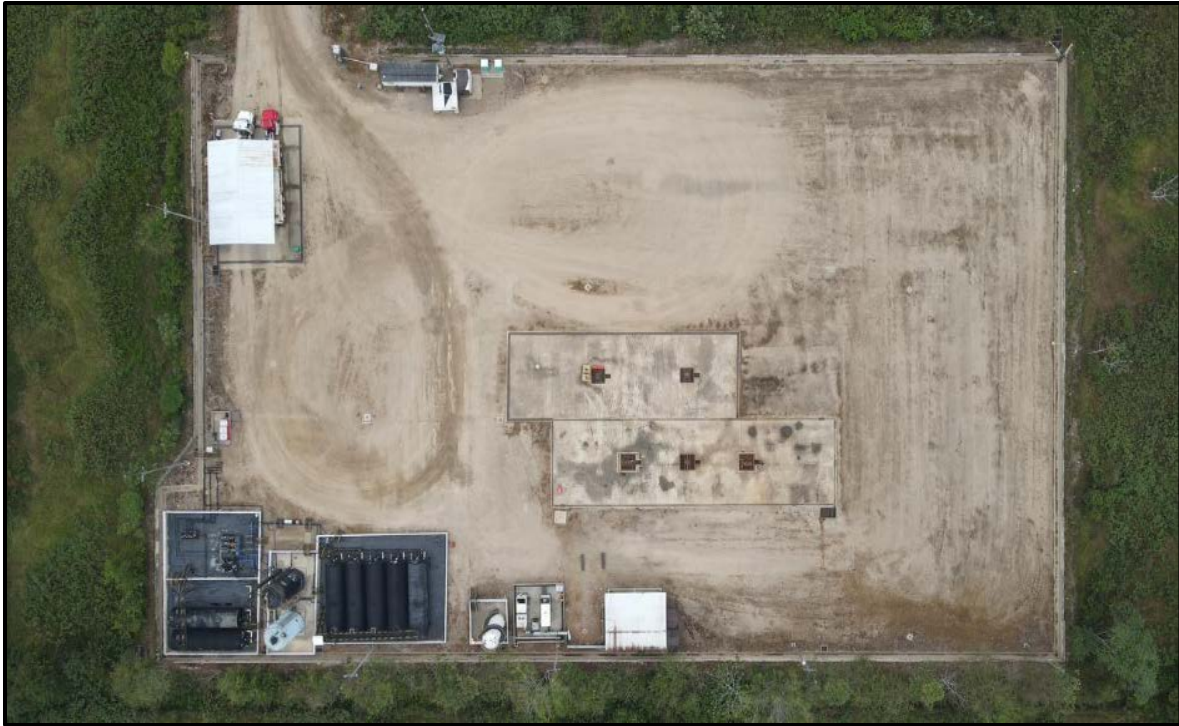
**Fotografía No. 22. Panorámica aérea de la locación Jacamar**

El agua industrial que se genera en el proceso de producción es transportada en carrotanques para el campo Túa, donde se realiza el tratamiento y posteriormente es inyectada en el pozo Túa 10 y Aruco 1.
