**GEPARK COLOMBIA S.A.S.**

**BLOQUE DE EXPLOTACIÓN LLANOS -34**

INFORME DE CUMPLIMIENTO  
AMBIENTAL N°.

**JUNIO 2026**

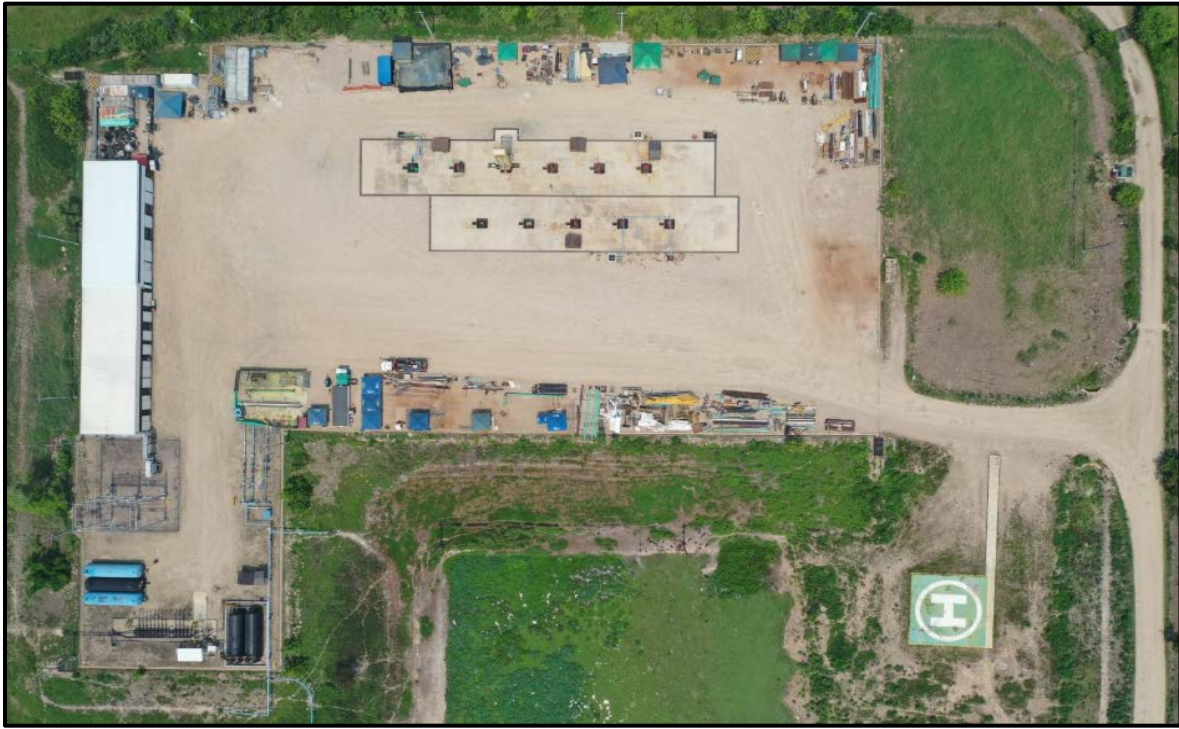
**Fotografía No 23. Panorámica aérea de la locación Tigana Sur B**

En la locación Tigana Sur B se ubican ocho (8) pozos perforados, de los cuales cinco (5) pozos productores y tres (3) pozos inyectoros, cada pozo cuenta con sus respectivos contrapozos, cabezal de pozo y su sistema de levantamiento artificial (bomba electro sumergible). En la locación se cuenta con manifold, interconexión eléctrica de 34 Kva, contando con un pórtico eléctrico y caseta variadores estos sobre placas y cárcamos perimetrales, el crudo y las aguas de producción son envidas por líneas de flujo existentes a la facilidad al pozo Tigana Sur 21 que actualmente se encuentra en pruebas de inyección. En la Fotografía No. 19, se presenta la vista aérea de la locación Tigana Sur B.

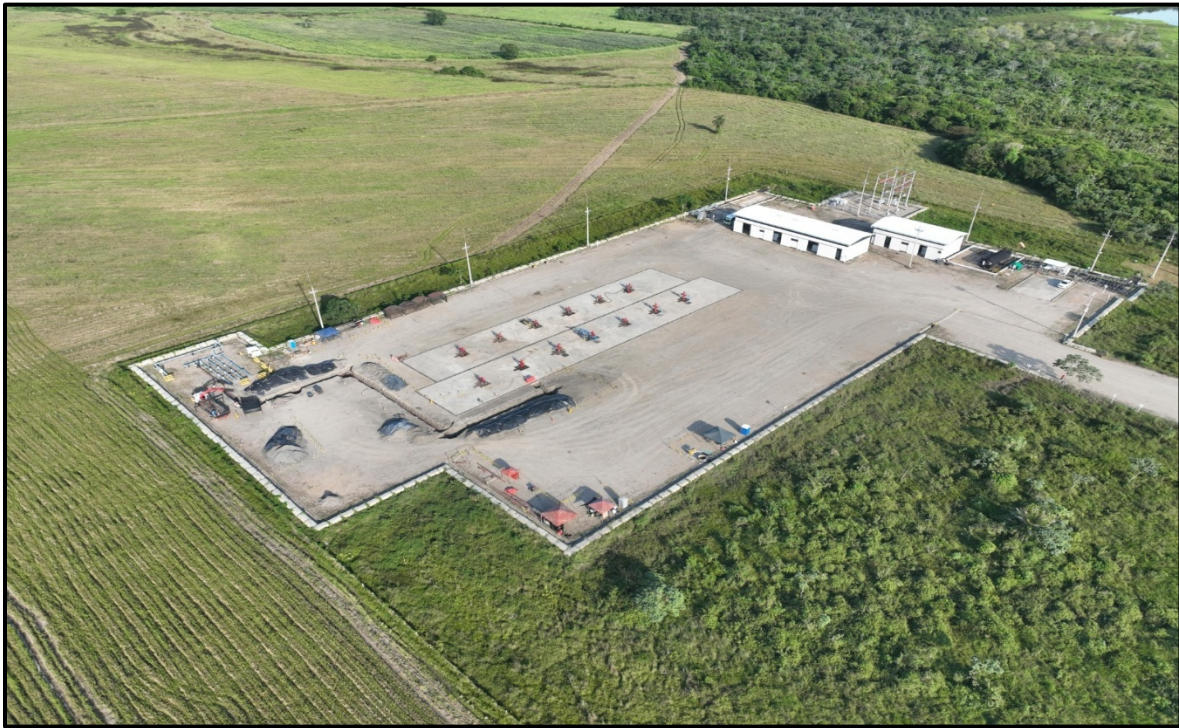
**Fotografía No 24. Panorámica aérea de la locación Tigui Este**

La locación Tigui Este cuenta con nueve (9) pozos productores, cada pozo cuenta con sus respectivos contrapozos, cabezal de pozo y su sistema de levantamiento artificial (bomba electro sumergible). Adicionalmente, existen cuatro (4) pozos inyectores. Además, en la locación se cuenta con dos (2) tanques de prueba, placa con cárcamo para equipos de generación, manifold de producción, manifold de inyección, dos casetas variadores y equipos de superficie, estos sobre placas y cárcamos perimetrales, El crudo y las aguas de producción son envidas por la línea de flujo entre el CPF Jacana y la locación Tigui Este. En la Fotografía No. 20, se presenta la vista aérea de la locación Tigui Este.

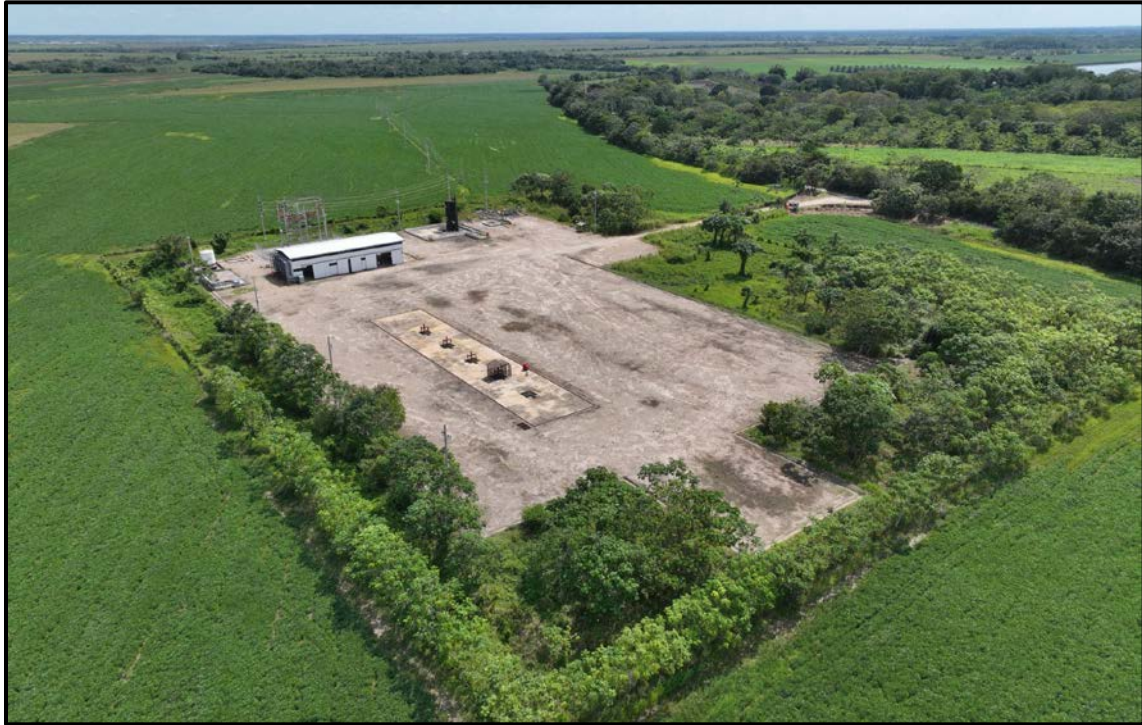
**Fotografía No 25. Panorámica aérea de la locación Jacana Corcel**

Adicionalmente se cuenta con un dique para el almacenamiento de combustible diésel en tanque de 10.000 Gal y un (1) tanque gun barrel de 500 bbls para pruebas de producción.

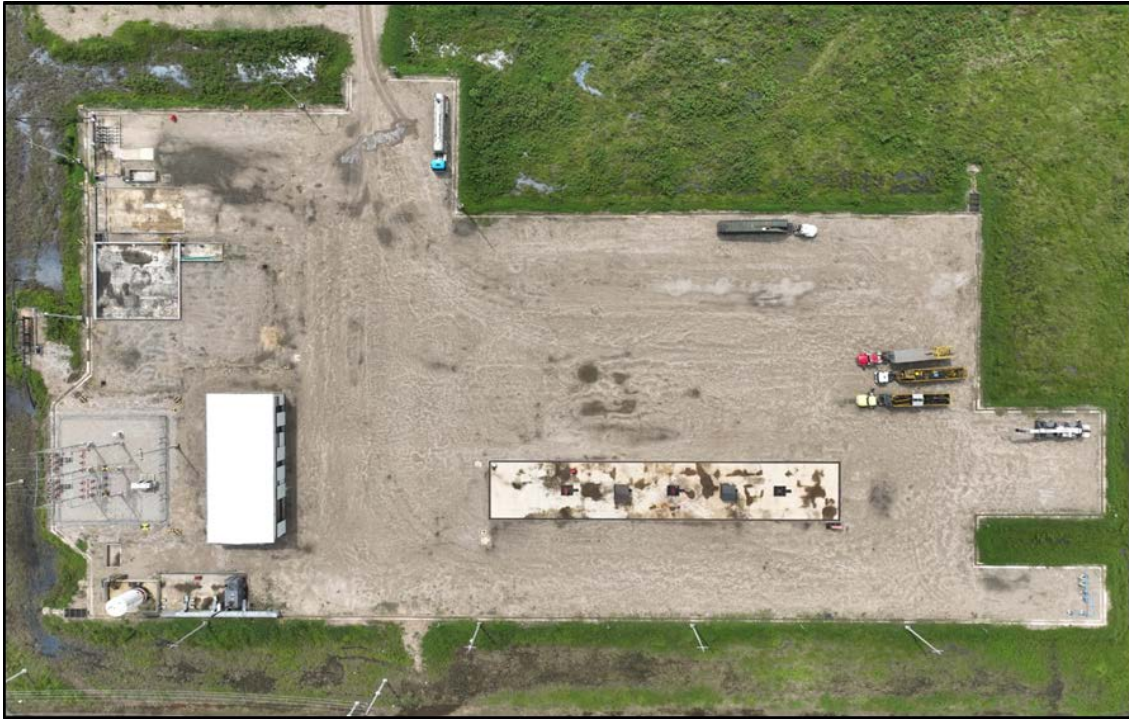
**Fotografía No 26. Panorámica aérea de la locación Tigui Sur Este.**

La locación Tigui Sur Este cuenta con cuatro (4) pozos productores: Tigui 30 ST1, Tigui 37, Tigui 40 y Tigui 44, cada pozo cuenta con sus respectivos contrapozos, cabezal de pozo y su sistema de levantamiento artificial (bomba electro sumergible). En la locación se cuenta con manifold de producción, dique para equipos de generación y tanque de combustible, dique para un (1) tanque de crudo, placa dique para cargadero, shelter de variadores, dique para química y pórtico eléctrico. En la Fotografía No. 22, se presenta la vista aérea de la locación Tigui Sur Este.

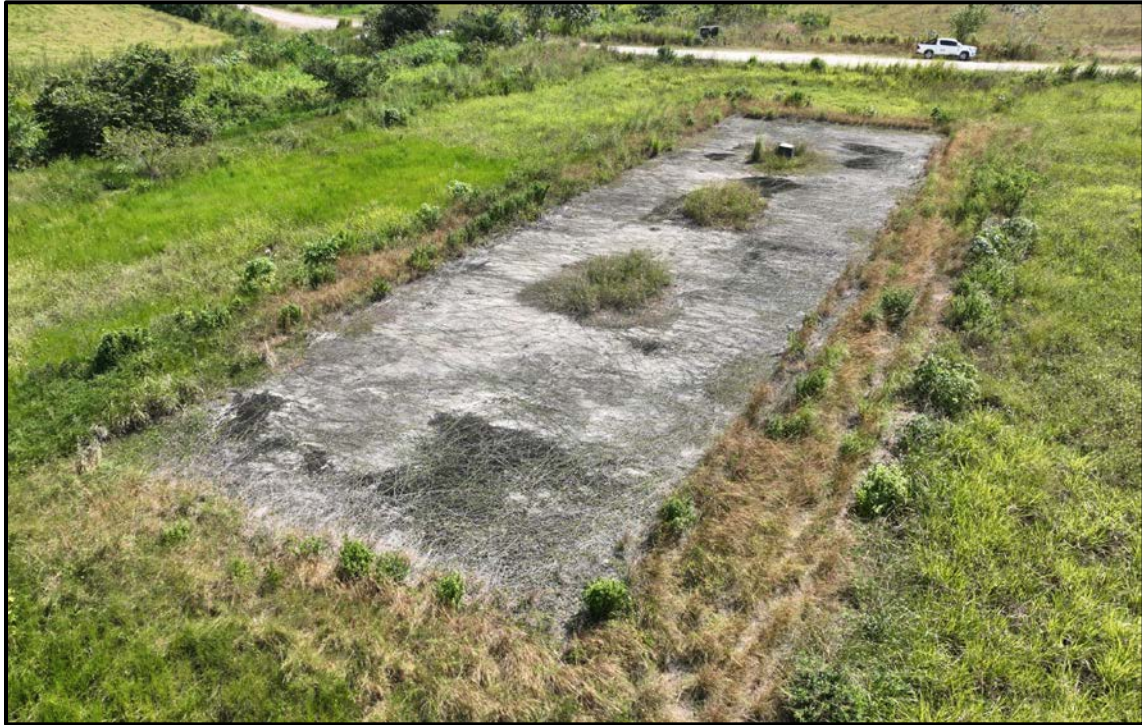
**Fotografía No 27. Panorámica aérea de la locación Sinsonte.**

En esta locación se perforó el pozo Sinsonte 1, el cual cuenta con placa de abandono con fecha del 24 de abril de 2017. Dentro de la locación se realizó el retiro de la infraestructura de producción y se mantienen las obras en concreto (placa de contrapozo y cunetas perimetrales). En cumplimiento a las fichas del Plan de Manejo Ambiental, se realizan labores de rocería y limpieza de cunetas hasta tanto no se defina por parte de la operación el desmantelamiento y posterior abandono de la locación, en la Fotografía No. 23 se evidencia el estado de la locación.

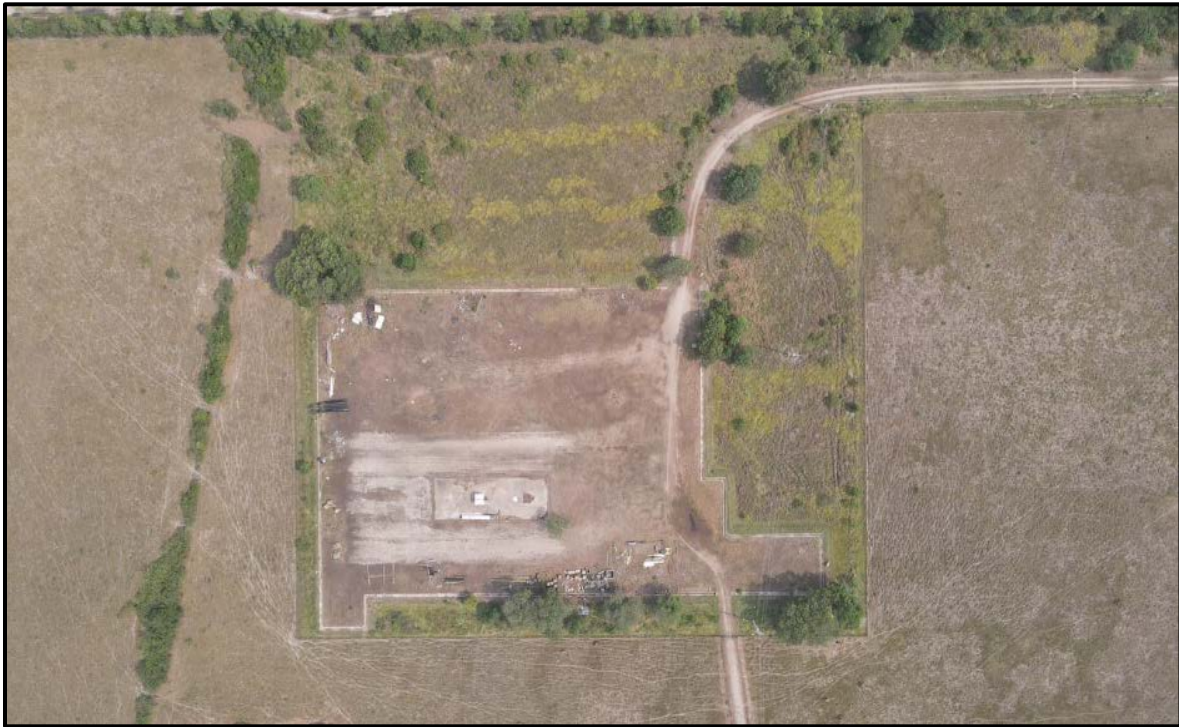
**Fotografía No 28. Panorámica aérea de la locación Buco.**

Esta plataforma, se ubica en la vereda Piñalito, en el municipio de Tauramena, aquí fue perforado el pozo Buco 1, el cual ya fue desmantelado. En la Fotografía No. 24, se presenta la vista aérea de la locación Buco.

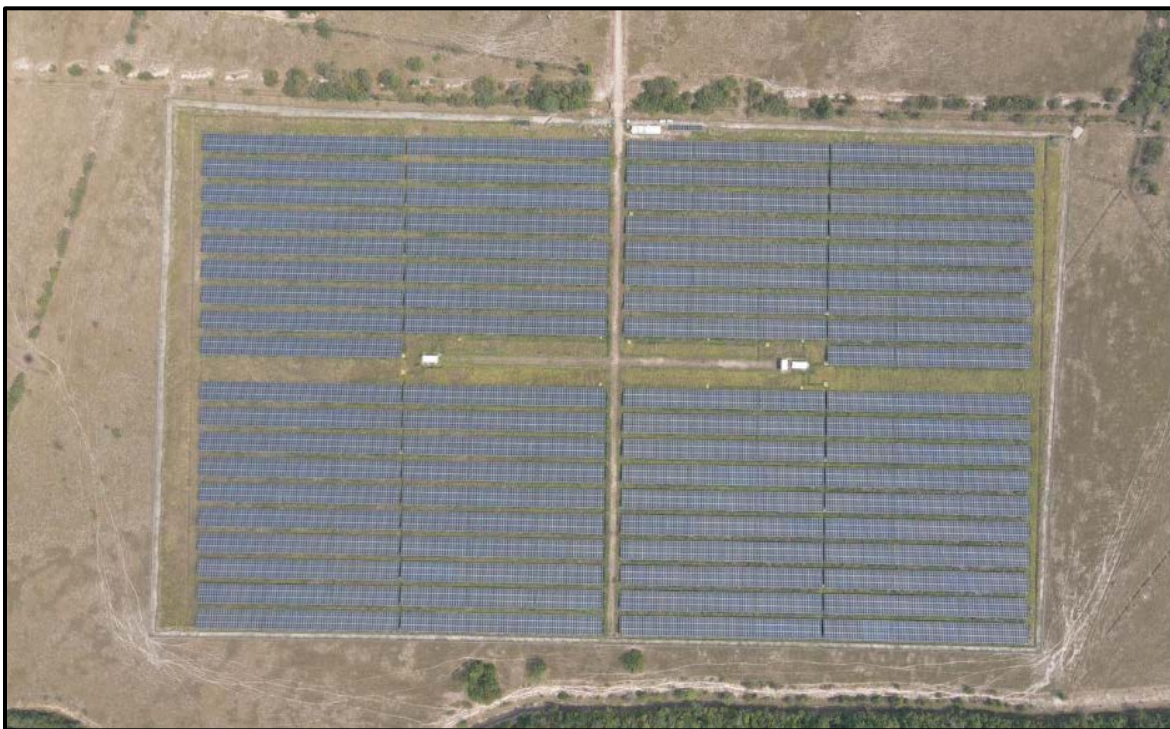
**Fotografía No 29. Panorámica aérea de la Granja Solar.**

Acá existe un sistema de paneles solares fotovoltaicos que atiendan parcialmente la demanda de energía del bloque Llanos 34, logrando incluir en su matriz energética una fuente de energía renovable. En la Fotografía No. 25, se presenta la vista aérea de la Granja Solar.
